11.3.2021/päivitys 18.3.2021

Rauman kaupunki  
Juha Eskolin, kaavoitusjohtaja

## Lausunto Rauman vanhan vesilaitoksen rakennuksen rakenteiden korjattavuudesta

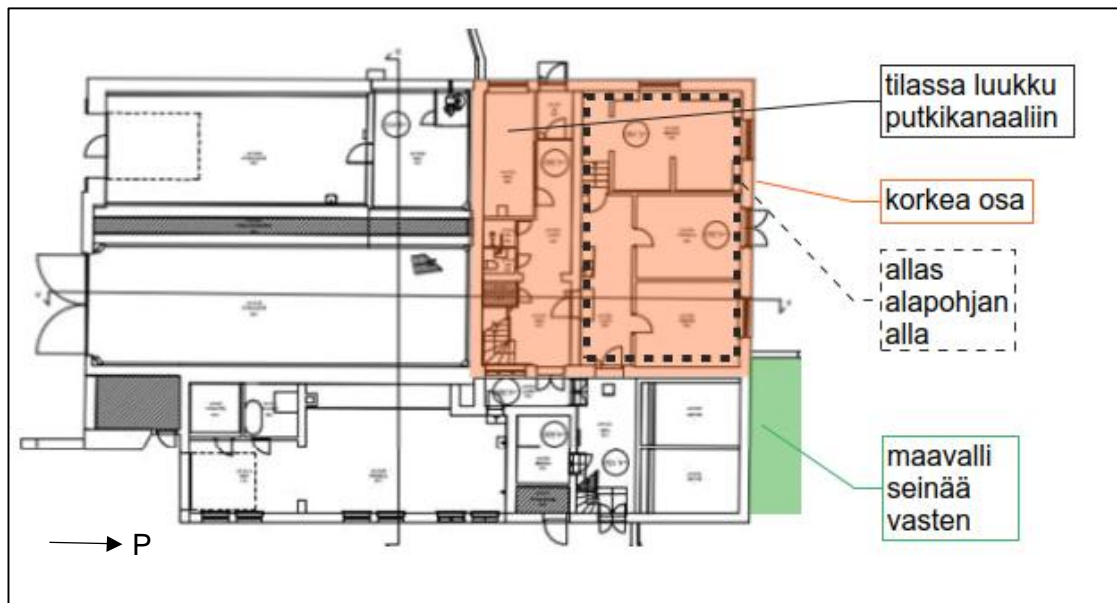
Kuva 1. Vanhan, vuonna 1934 valmistuneen vesilaitoksen ensimmäisen kerroksen nykytilanteen pohjapiirros ja kohteen kuvausta selventäviä rajauksia. Oranssilla merkitty korkea osa, jota tämä lausunto käsittelee.

Korkean osan tilojen alla on osittain vanha vesisäiliö, jonka rakenteet eivät käy ilmi lähtötiedoista (kuva 1). Lisäksi alapohjan alla on putkitunneli. Rakennuksen vieressä on vesistö, jonka pinta on korkeammalla kuin rakennuksen alla olevien vesisäiliöiden
