# Rauman Petäjäksi alueen rakennusinventointi sekä maisemahistoriallinen selvitys

Olli Joukio 2017

## Inventoinnin lähtökohdat

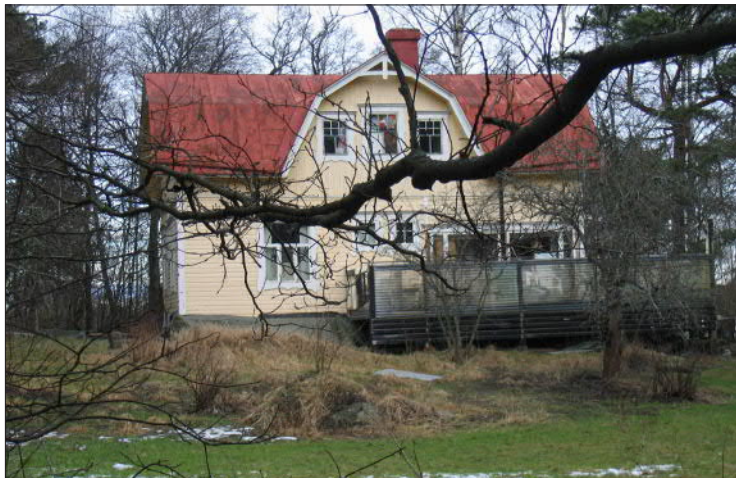
Huvilan tuhoutumisen jälkeen kokonaisuus ei ole enää rakennushistoriallisesti merkittävä.

Tulipalossa tuhoutunut huvilarakennus kuvattuna vuonna 2008. (Valokuva Liisa Nummelin)

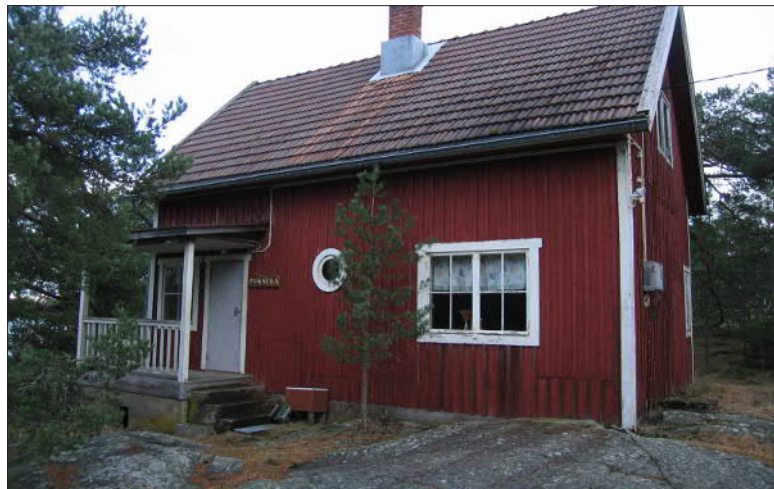
Pihapiirissä aiemmin ollut ja lähivuosina purettu huvilarakennus kuvattuna vuonna 2008. (Valokuva Liisa Nummelin)

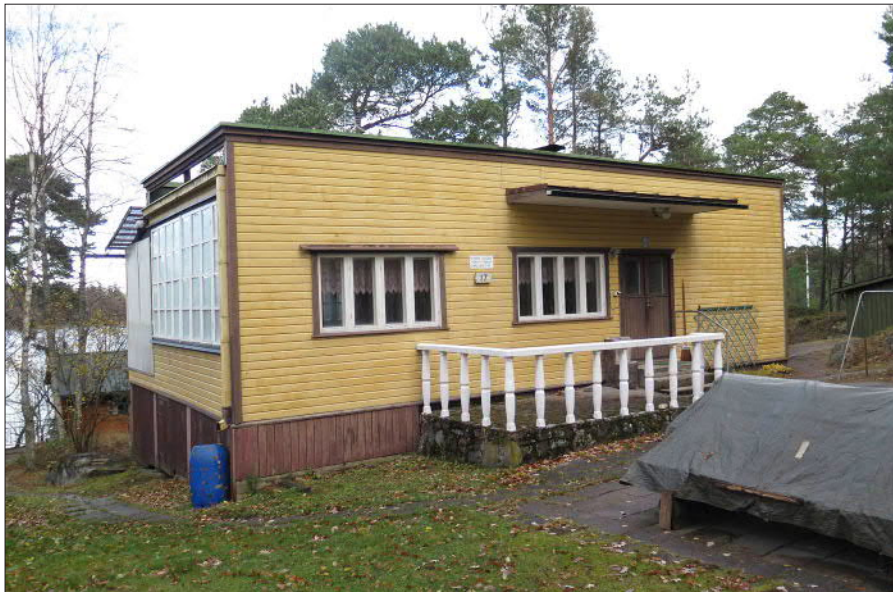
On mahdollista, että vasemmalla näkyvä kapeampi osa, jossa on kookas moniruutuinen ikkuna, toteutettiin 1940-luvun puolella. Sitä ei ole merkitty alkuperäisiin piirustuksiin vuodelta 1938.

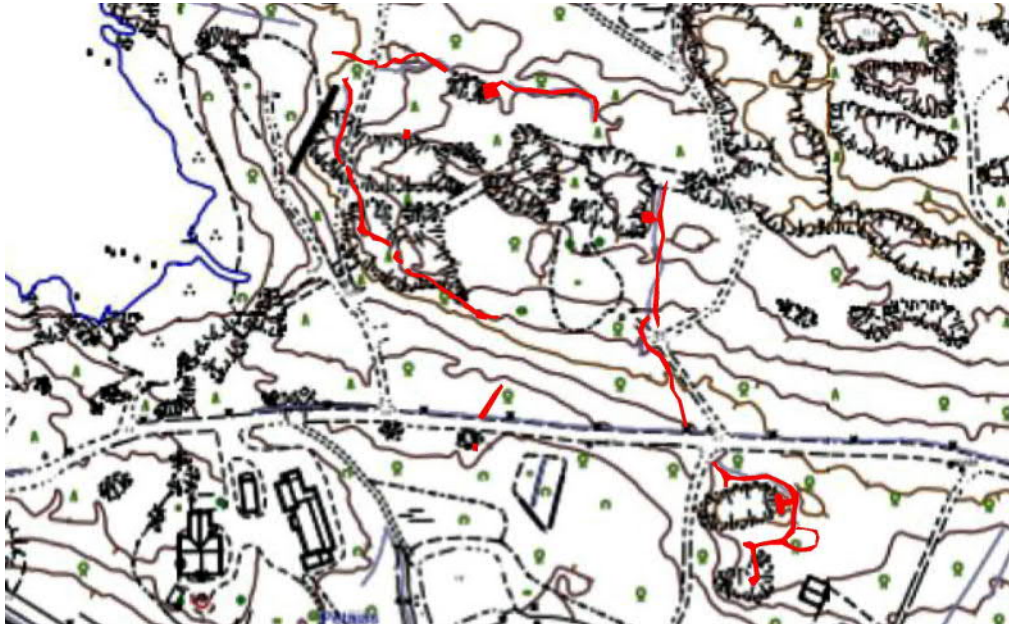
I Petäjäksen puolustuslaitteet koostuvat kahdesta säilyneestä kokonaisuudesta. Itäosan tykkiasemasta Rientolantien länsipuolella sekä ampumahautoista ja -asemista Petäjäksentien molemmin puolin. Karttaan merkityt asemat on piirretty vuoden 1985 inventoinnin mukaan. Asemat ovat säilyneet pääosin vastaavassa kunnossa, kuin tilanne oli 1980-luvulla.
