Rauman Lakarin etelä- osan rakennusten lepakkotarkastus 2026

Päiväys: 26.3.2026

Projektinnumero: 12031076

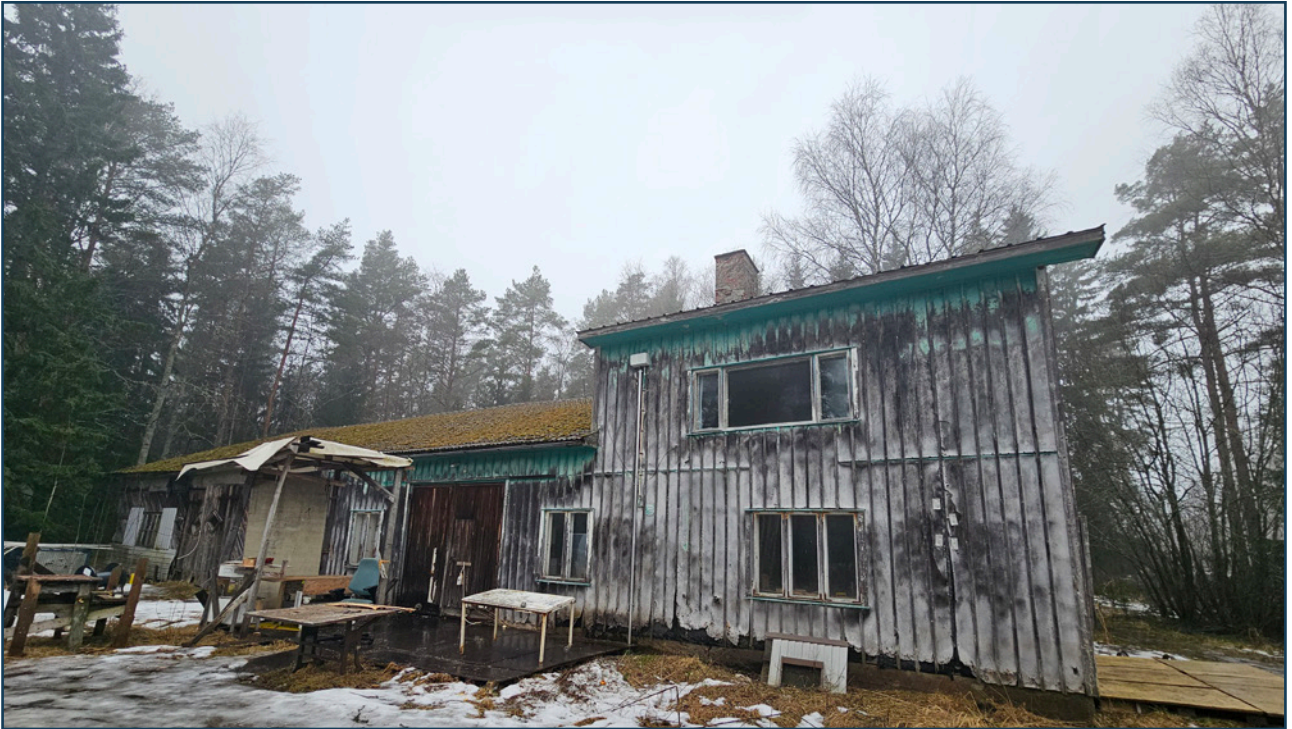
Huonokuntoinen päärakennus on rakennettu pääosin kovalevystä ja rimoitettu. Matalampi osuus on sammaloitunutta tiilikattoa ja korkeampi osuus peltikattoa (kuva 4). Räystääiden tikankolot on tutkittu tarkastuskameralla (kuva 5). Sisätiloissa on paikoin kosteusvaurioita ja ne ovat vetoisia, mikä tekee paikasta epäsuotuisan lepakoille. Piharakennuksen räystäät ovat tiiviit ja se vaikuttaa homeiselta (kuva 6). Lepakoiden papanoita tai muita jälkiä lepakoista ei löytynyt.

Kuva 4. Koiviontie. Huonokuntoinen päärakennus, jossa kaksi eri korkuista osuutta.

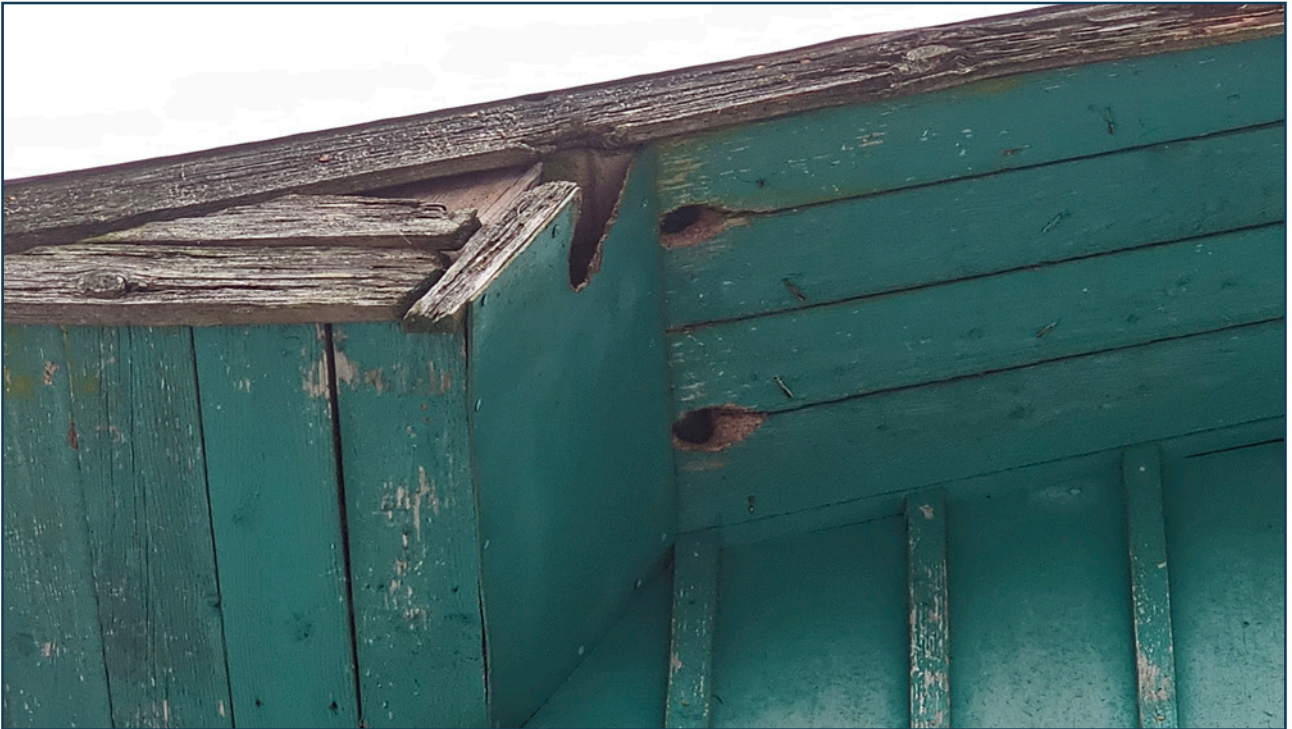
Kuva 5. Koiviontie. Räystäiden tikankolot on tutkittu tarkastuskameralla.

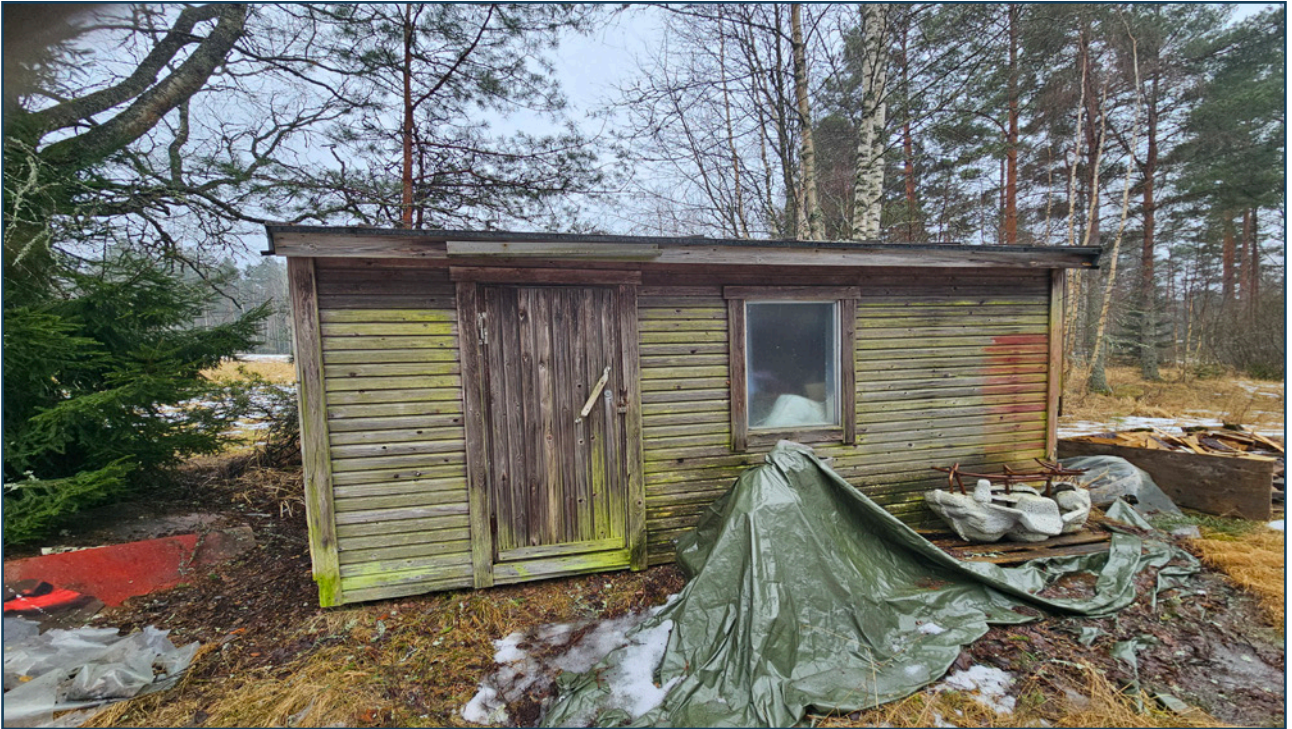
Kuva 6. Koiviontie. Piharakennus vaikuttaa homeiselta, eikä täten todennäköisesti sovi lepakoille.

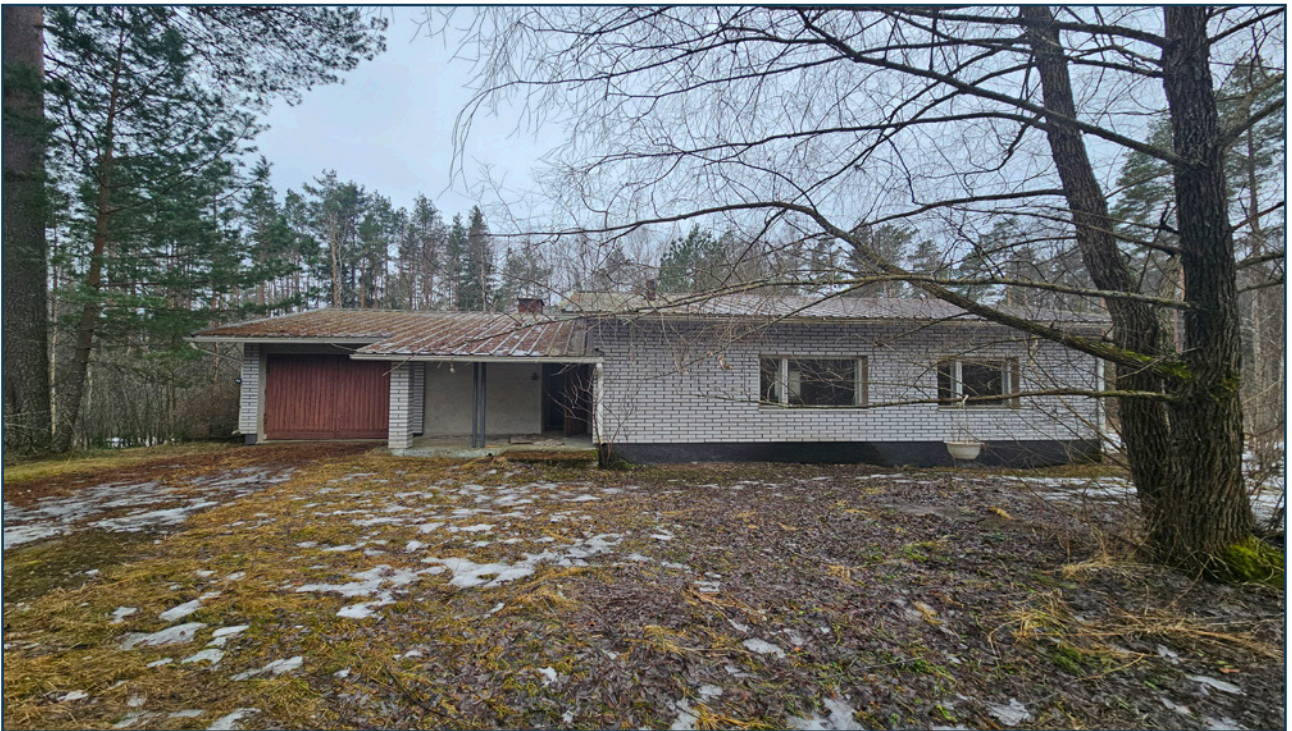
Kohtalaisessa kunnossa oleva päärakennus on tiiliverhottu, osittain rapattu ja peltikattoinen (kuva 7). Räystäät olivat tiiviit. Yläpohjaan ei ollut pääsyä. Kellarissa oli vahva homeen haju. Piharakennus on huonokuntoinen ja homeinen (kuva 8). Ei merkkejä lepakoiden esiintymisestä kiinteistöllä.

Kuva 7. Kuivassuontie 2. Kohtalaisessa kunnossa oleva päärakennus

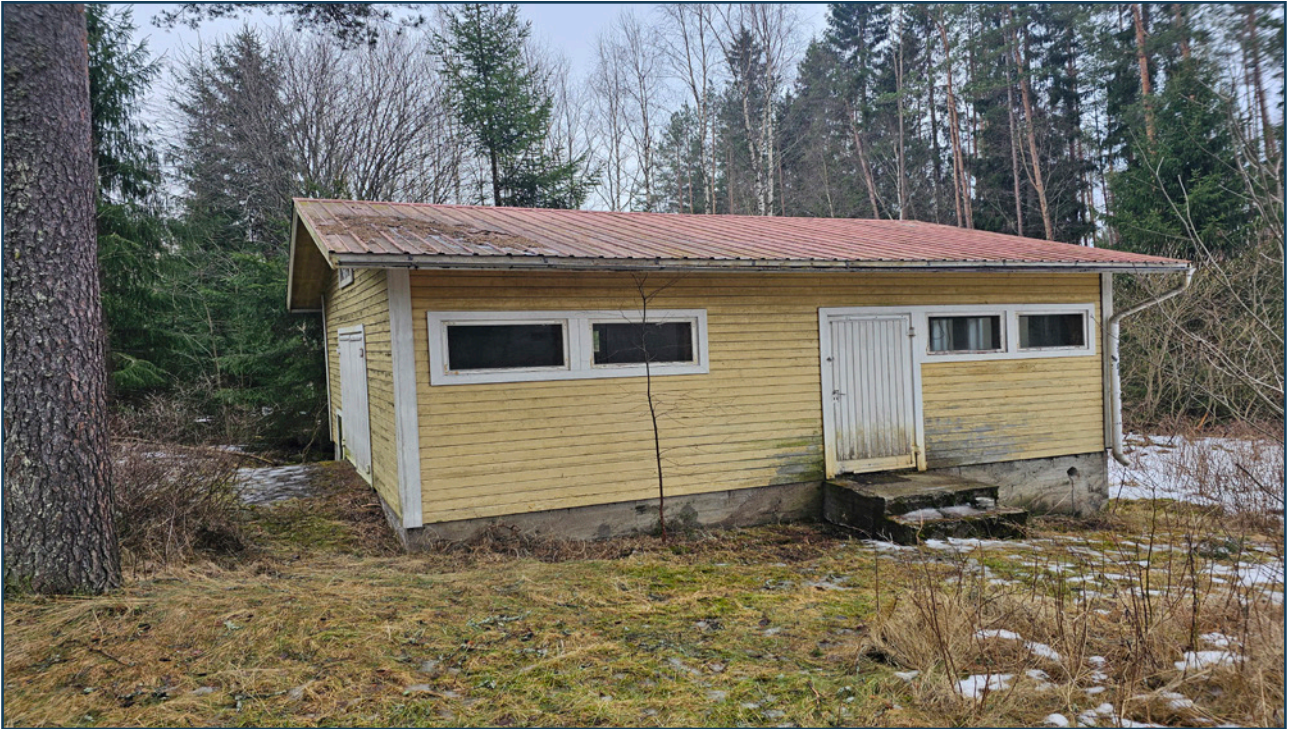
Kuva 8. Kuivassuontie 2. Huonokuntoinen piharakennus.

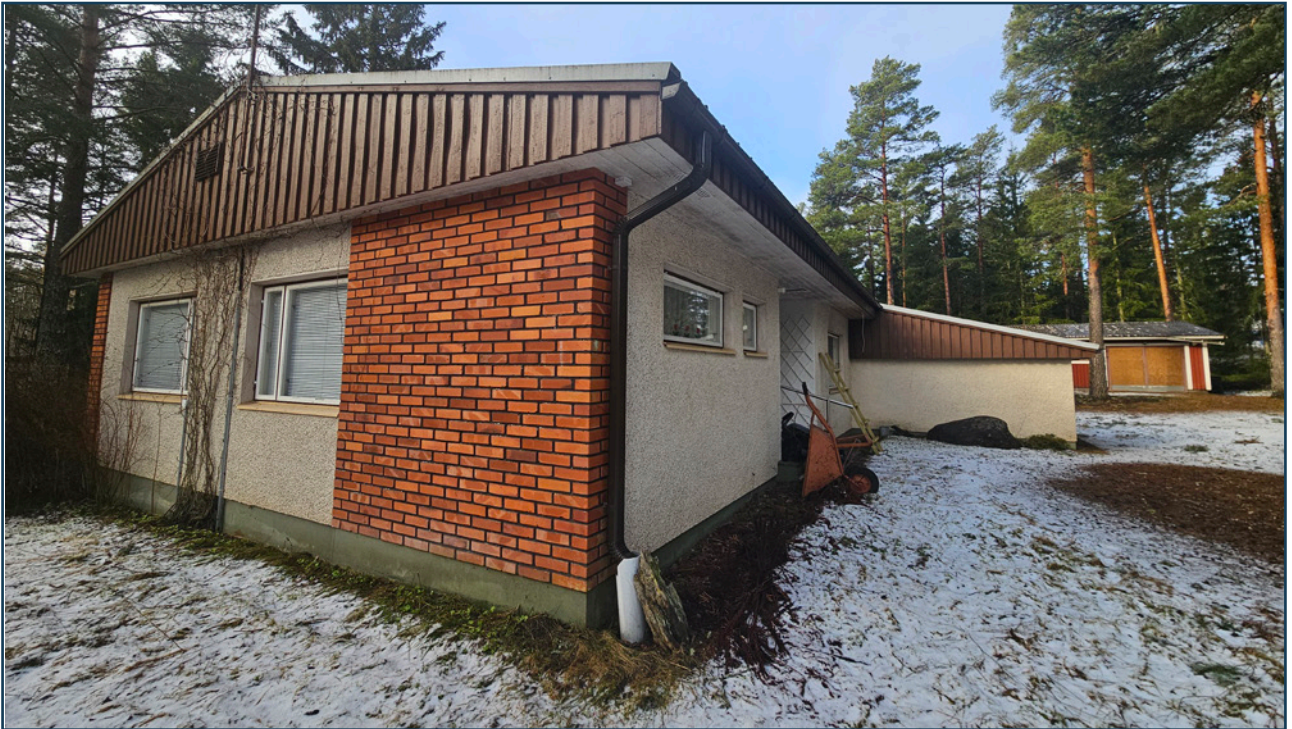
Tiiliverhottu ja rapatulla pinnalla oleva peltikattoinen päärakennus oli kohtalaisen kuntoinen (kuva 9). Sisäpuoli oli tiiviisti verkotettu ja yläpohjaan ei päästy. Autotalli (kuva 10) ja ulkovessa olivat hyväkuntoisia eikä niissä havaittu lepakoille soveltuvia kulkuaukkoja. Ei merkkejä lepakoista.

Kuva 9. Kuivassuontie 4. Kohtalaisessa kunnossa oleva päärakennus.

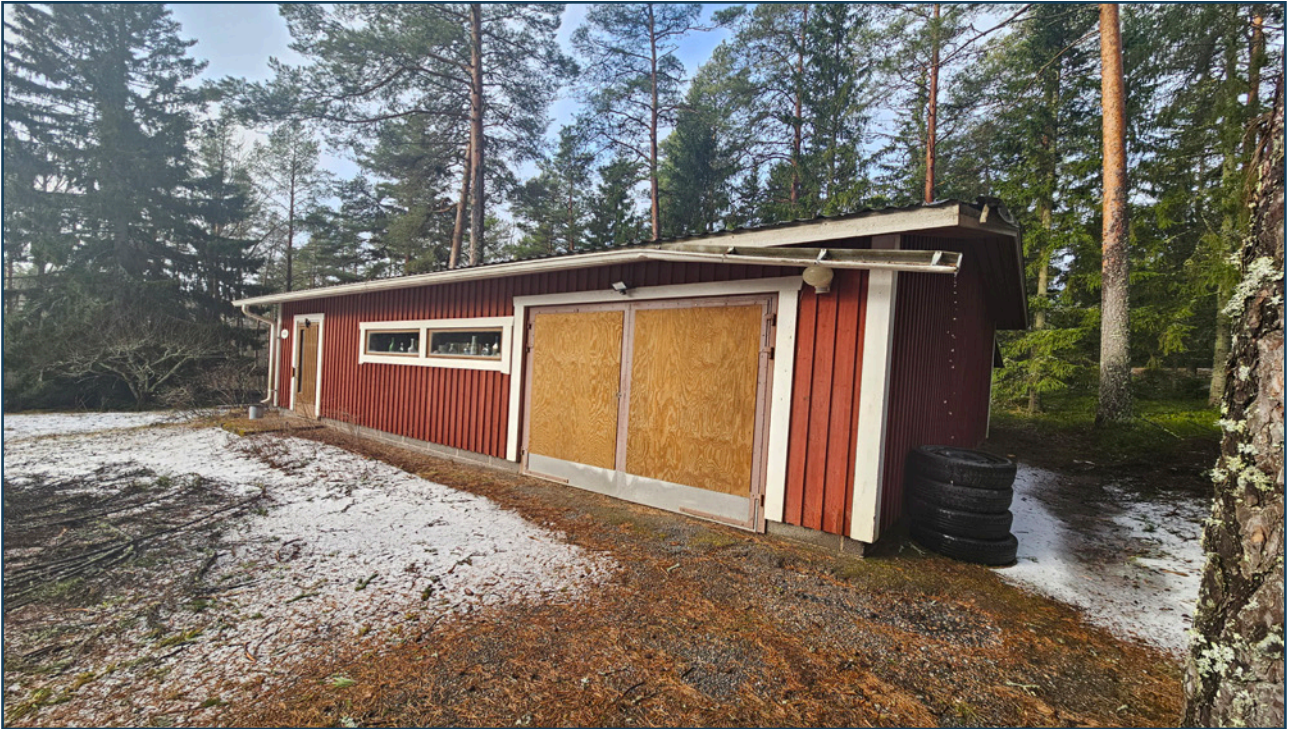
Kuva 10. Kuivassuontie 4. Autotalli oli hyväkuntoinen ja liian tiivis.

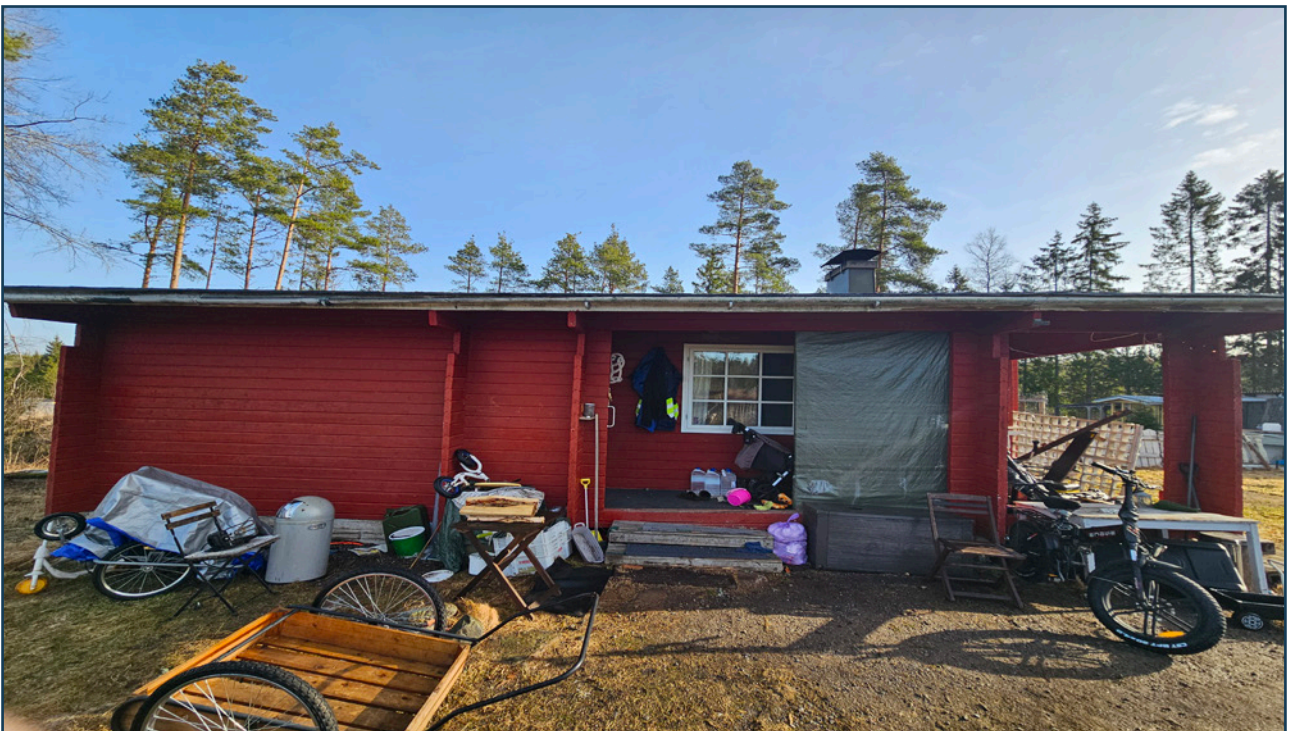
Edelleen asuinkäytössä oleva kevythirsinen päärakennus, jonka räystäät on laudoitettu umpeen (kuva 11). Piharakennukset ovat hyvin vetoisia eivätkä täten sovellu lepakoille (kuva 12). Ei merkkejä lepakoista.

Kuva 11. Perkkotie 130 A. Edelleen asuinkäytössä oleva päärakennus.

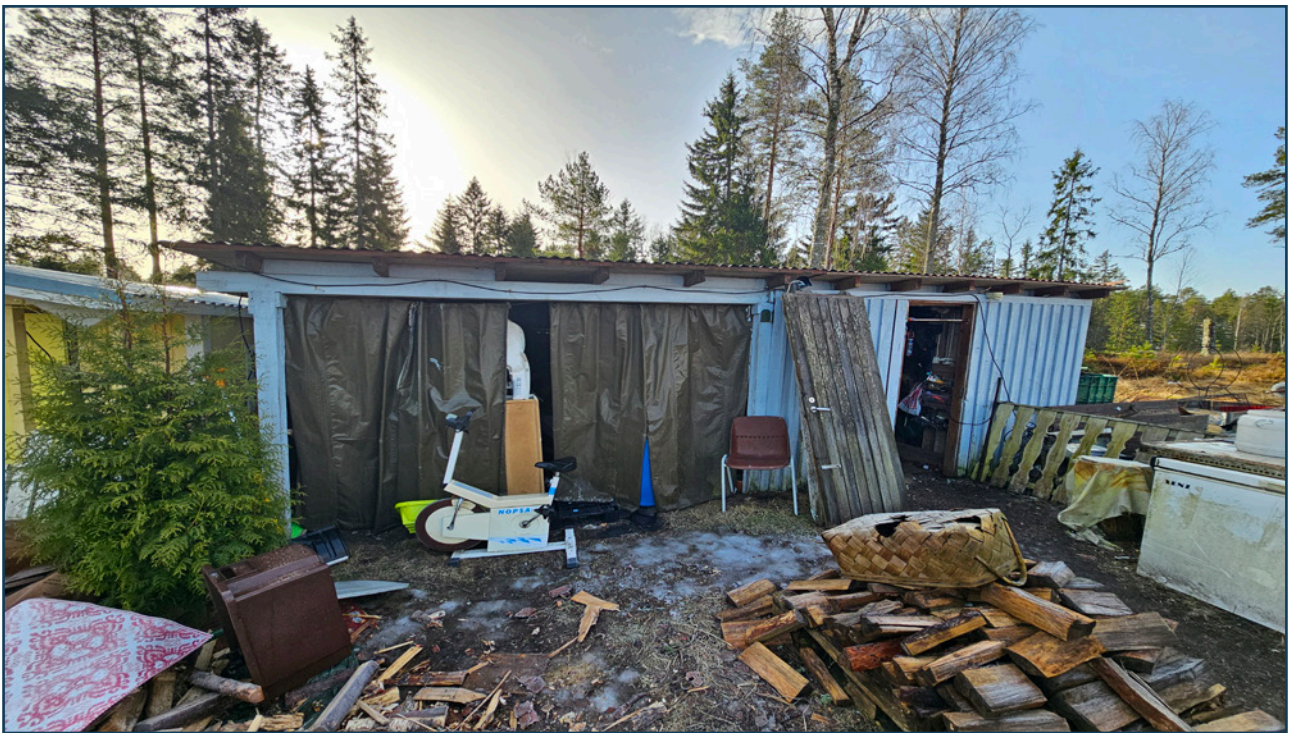
Kuva 12. Perkkotie 130 A. Piharakennukset olivat liian vetoisia ja suojaattomia lepakoille.

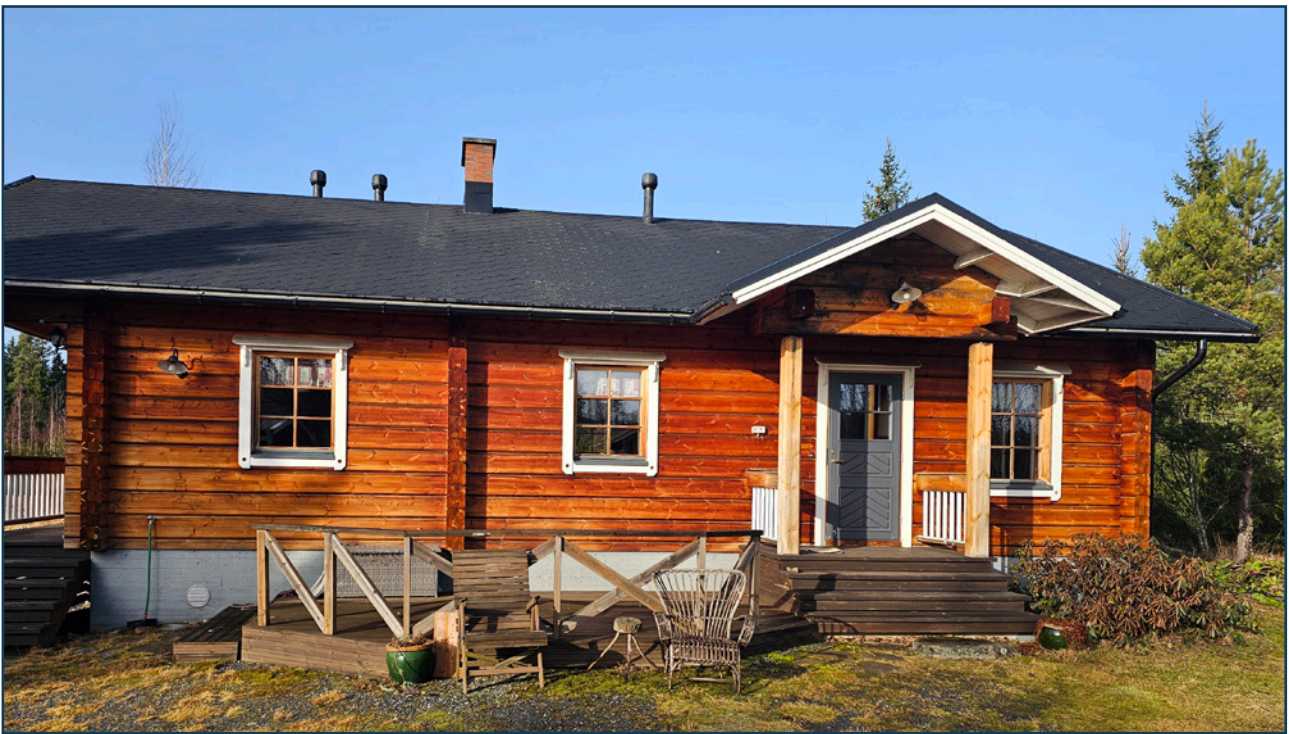
Hirsirunkoinen päärakennus oli hyväkuntoinen (kuva 13). Yläpohjassa oli paljon kuolleita kärpäsiä sekä ampiaisenpesiä. Lepakoille sopivia kulkuaukkoja ei havaittu. Piharakennuksissa oli home- ja kosteusvaurioita (kuvat 14 ja 15). Varastorakennuksen ylisä ei päästy tarkastelemaan huonokuntoisten tikapuiden vuoksi (kuva 16) ja kaikkialla oli hiiren/myyrän jätöksiä. Ei merkkejä lepakoista.

Kuva 13. Perkkotie 130 B. Hirsirunkoinen päärakennus oli hyväkuntoinen.

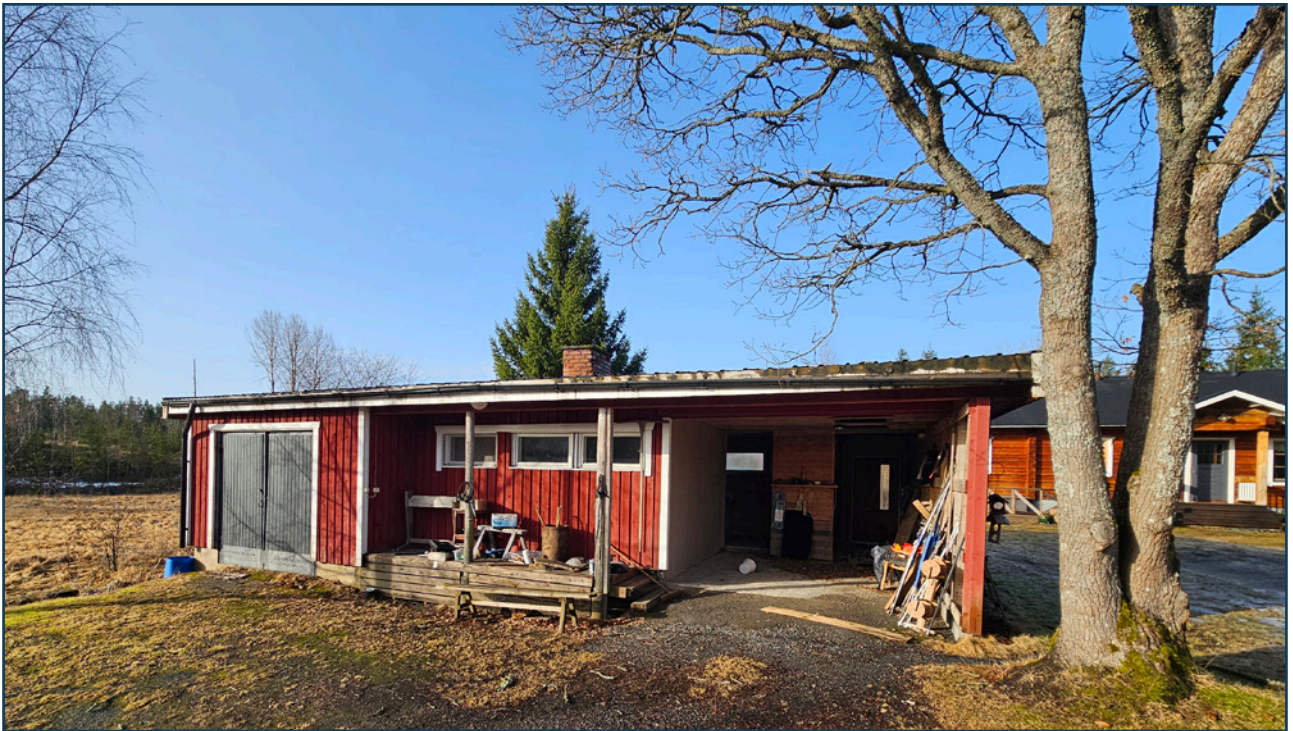
Kuva 14. Perkkotie 130 B. Piharakennuksissa oli home- ja kosteusvaurioita, mikä tekee niistä epäsuotuisan lepakoille.

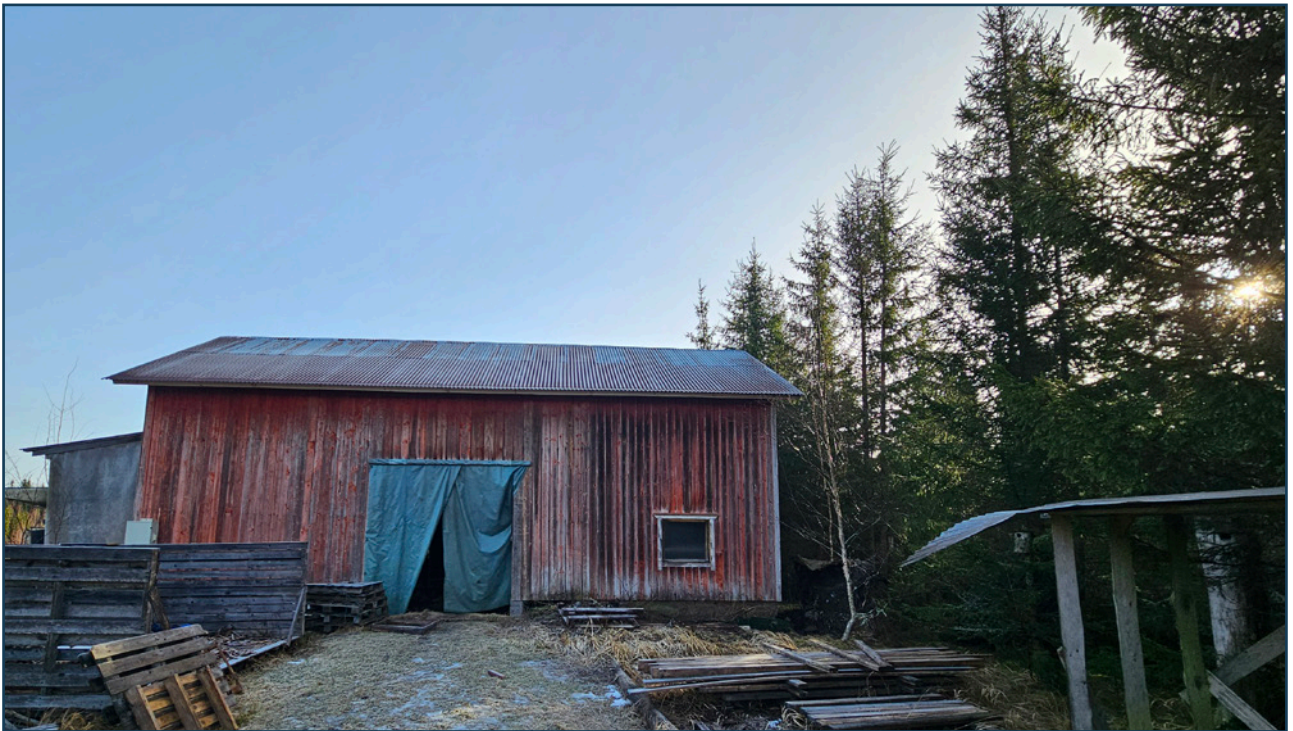
Kuva 15. Perkkotie 130 B. Piharakennuksissa oli home- ja kosteusvaurioita, mikä tekee niistä epäsuotuisan lepakoille.

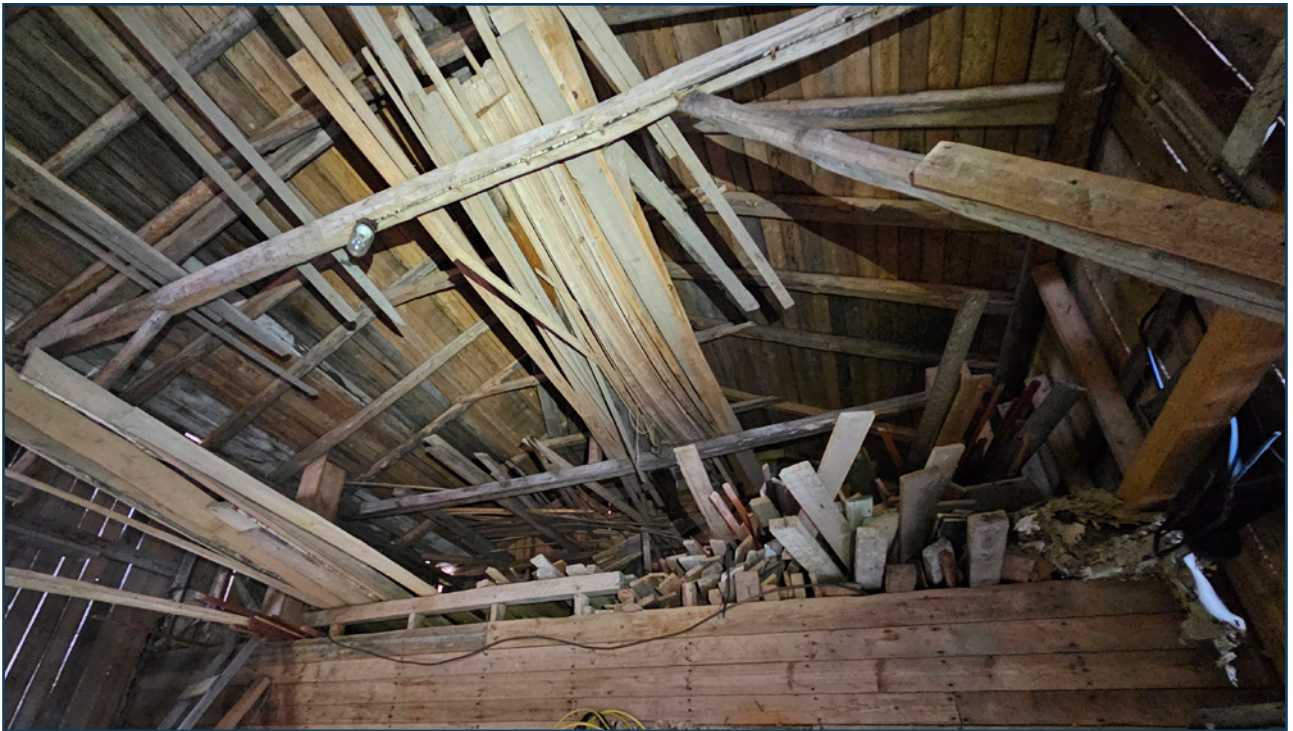
Kuva 16. Perkkotie 130 B. Varastorakennuksen ylisää ei päästy tarkastelemaan turvallisuussyistä.

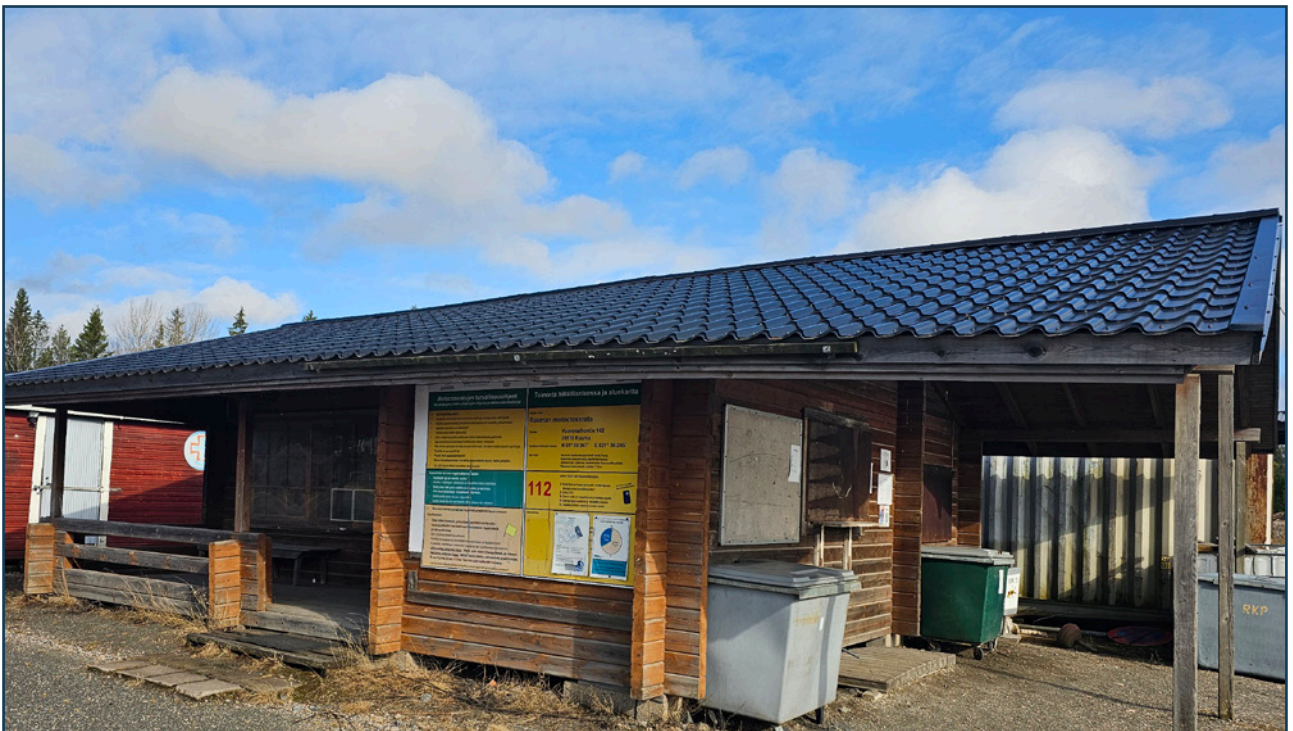
Kevythirsinen päärakennus oli kohtuullisen hyväkuntoinen ja sen räystäät olivat pääosin ummessa (kuva 17). Yläpohjaa ei päästy tutkimaan. Punaisessa rakennuksessa kaikki nurkat olivat täynnä hiiren/myyrän jätöksiä (kuva 18). Suihkurakennus oli liian tiivis (kuva 19). Punaisessa kulmarakennuksessa oli jonkin verran koloja (kuva 20). Keskellä rataa oleva erillinen peltirakenteinen koju oli liian tiivis (kuva 21). Ei merkkejä lepakoista.

Kuva 17. Moottorirata. Päärakennus oli hyväkuntoinen ja sen räystäät olivat pääosin ummessa.

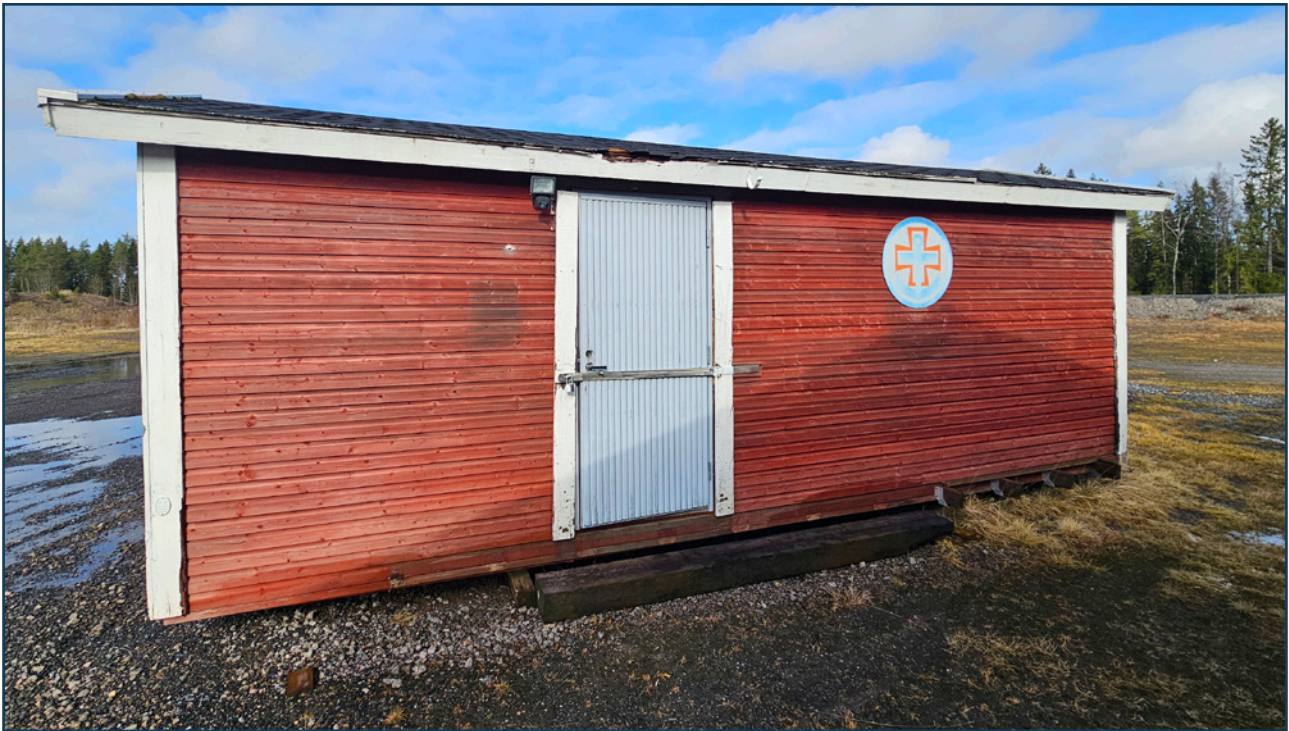
Kuva 18. Moottorirata. Punaisen rakennuksen kaikilla nurkilla oli hiiren/myyrän jätöksiä.

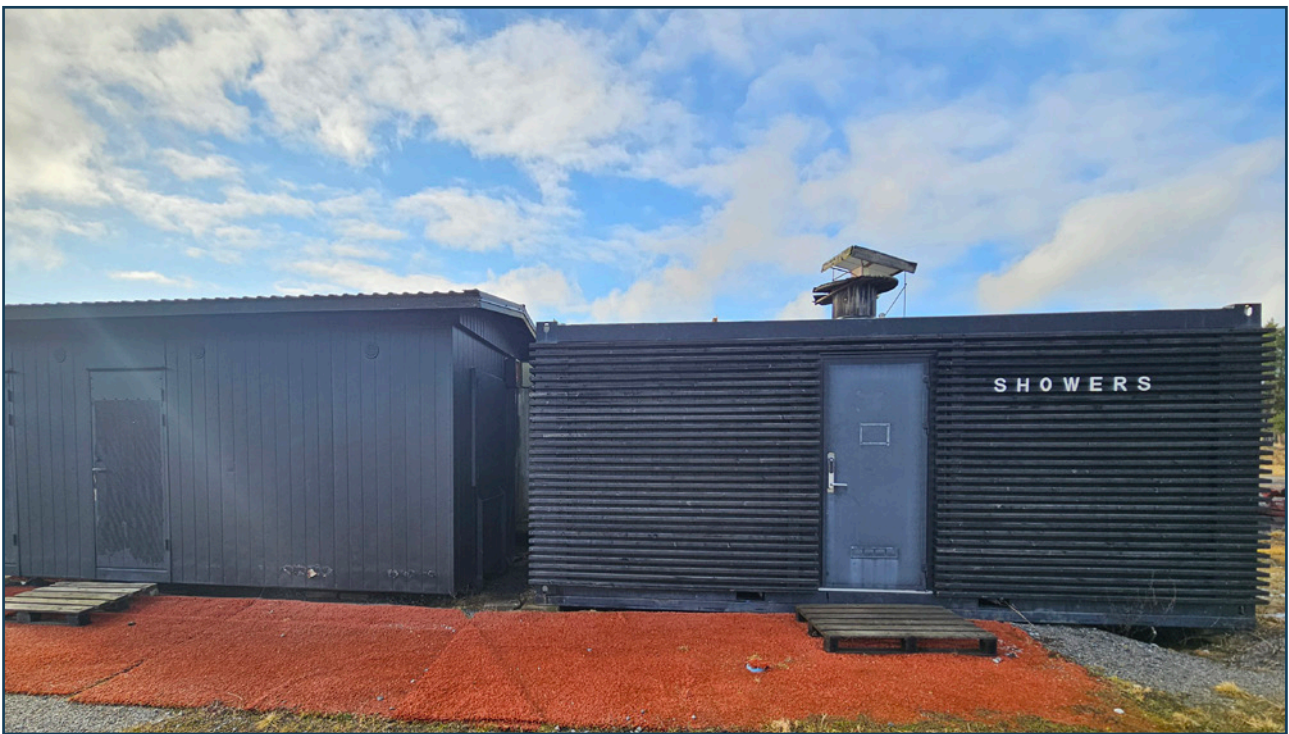
Kuva 19. Moottorirata. Suihkurakennuksesta ei löytynyt ollenkaan kulkuaukkoja.

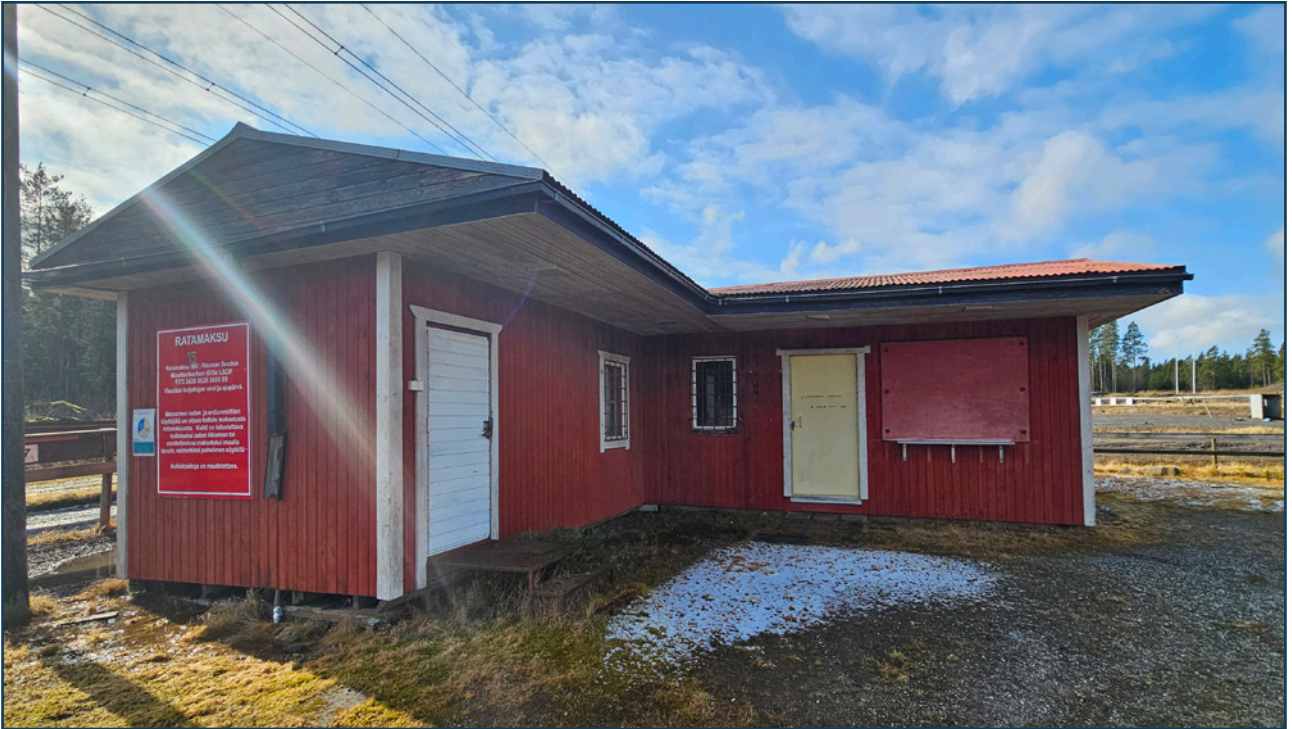
Kuva 20. Moottorirata. Kulmarakennuksessa oli jonkin verran sopivia koloja, mutta merkkejä lepakoista ei havaittu.

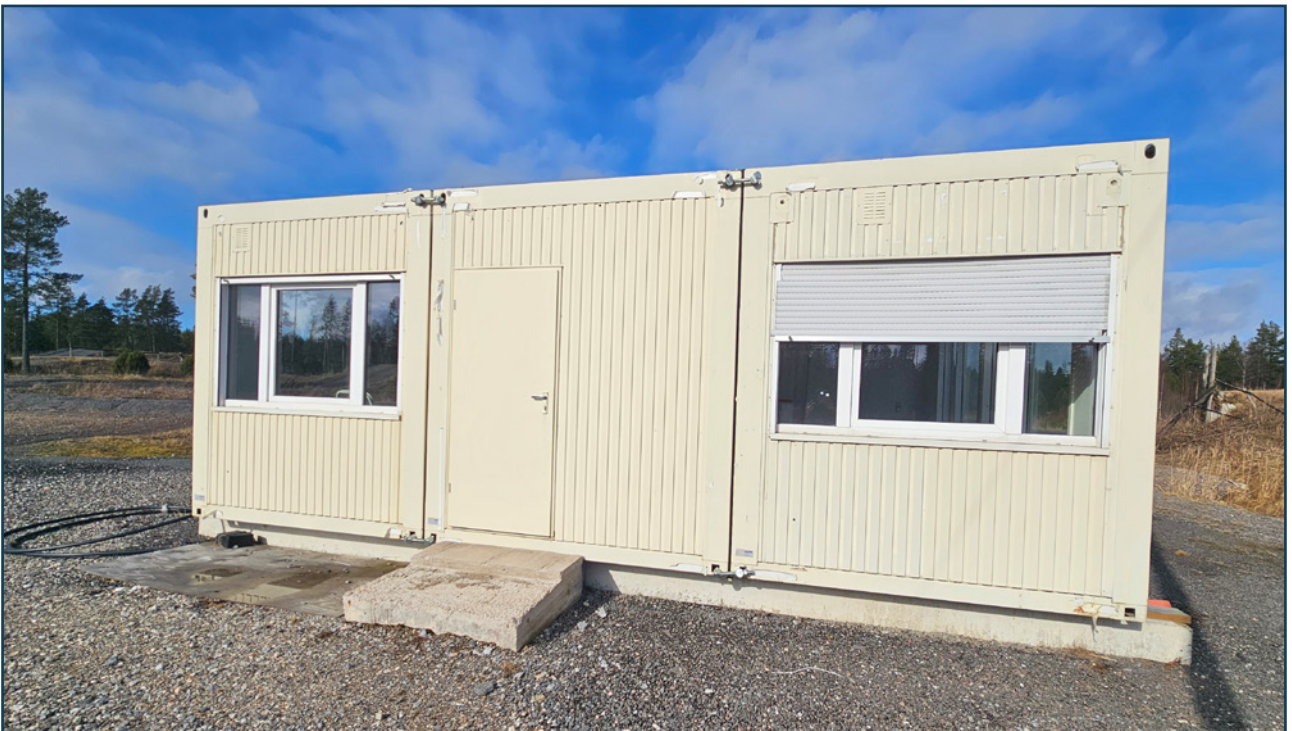
Kuva 21. Moottorirata. Peltirakennus oli kauttaaltaan liian tiivis.

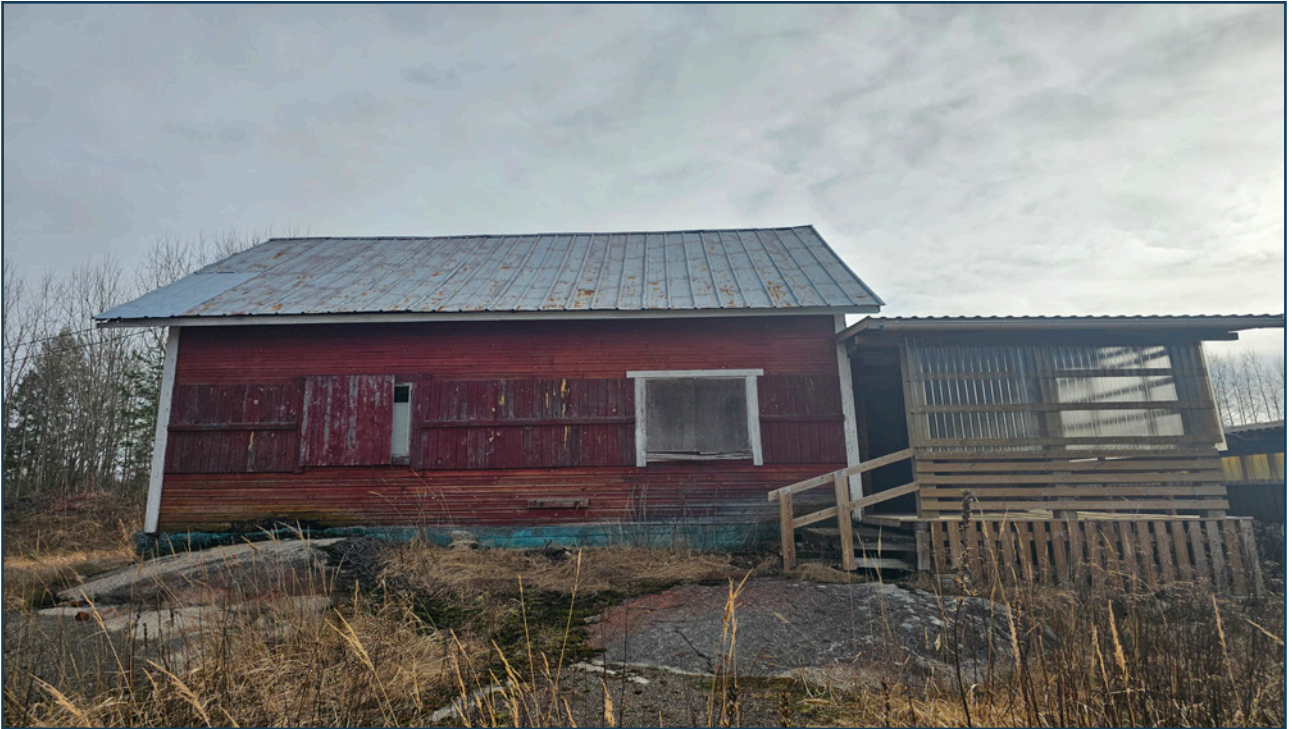
Päärakennuksessa oli kosteus- ja vesivahinko (kuva 22). Useimmat radan rakennukset olivat liian tiiviitä eikä niistä löytynyt minkäänlaisia kulkuaukkoja lepakoille (kuva 23). Osa tiloista oli lukittuja, eikä niitä päästy tarkastelemaan sisäpuolelta. Ei merkkejä lepakoista.

Kuva 22. Ampumarata. Päärakennuksessa oli lepakonmentäviä koloja, mutta myös kosteus- ja vesivahinko, mikä ei sovellu lepakoille.

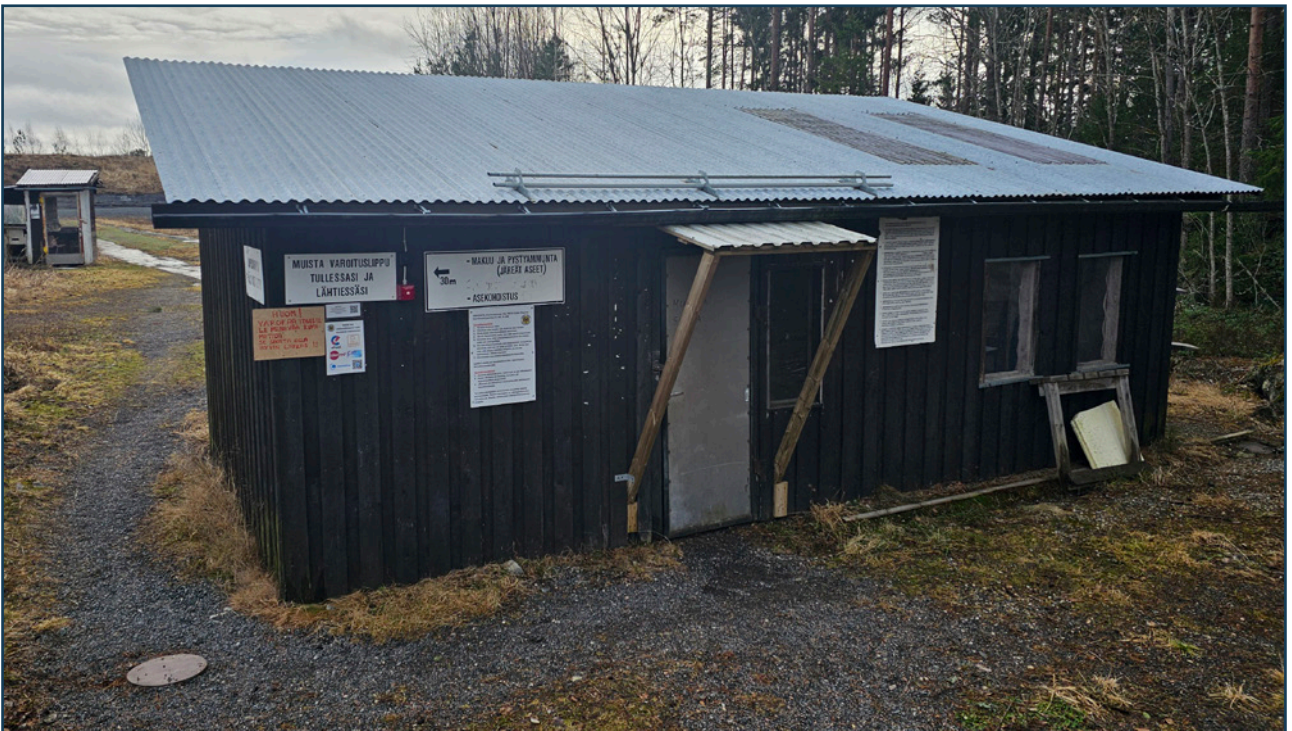
Kuva 23. Ampumaradan rakennukset olivat joko liian tiiviitä tai lukittuja.
