**UIMAVESIPROFIILI  
OTANLAHDEN UIMARANTA**

**2019**

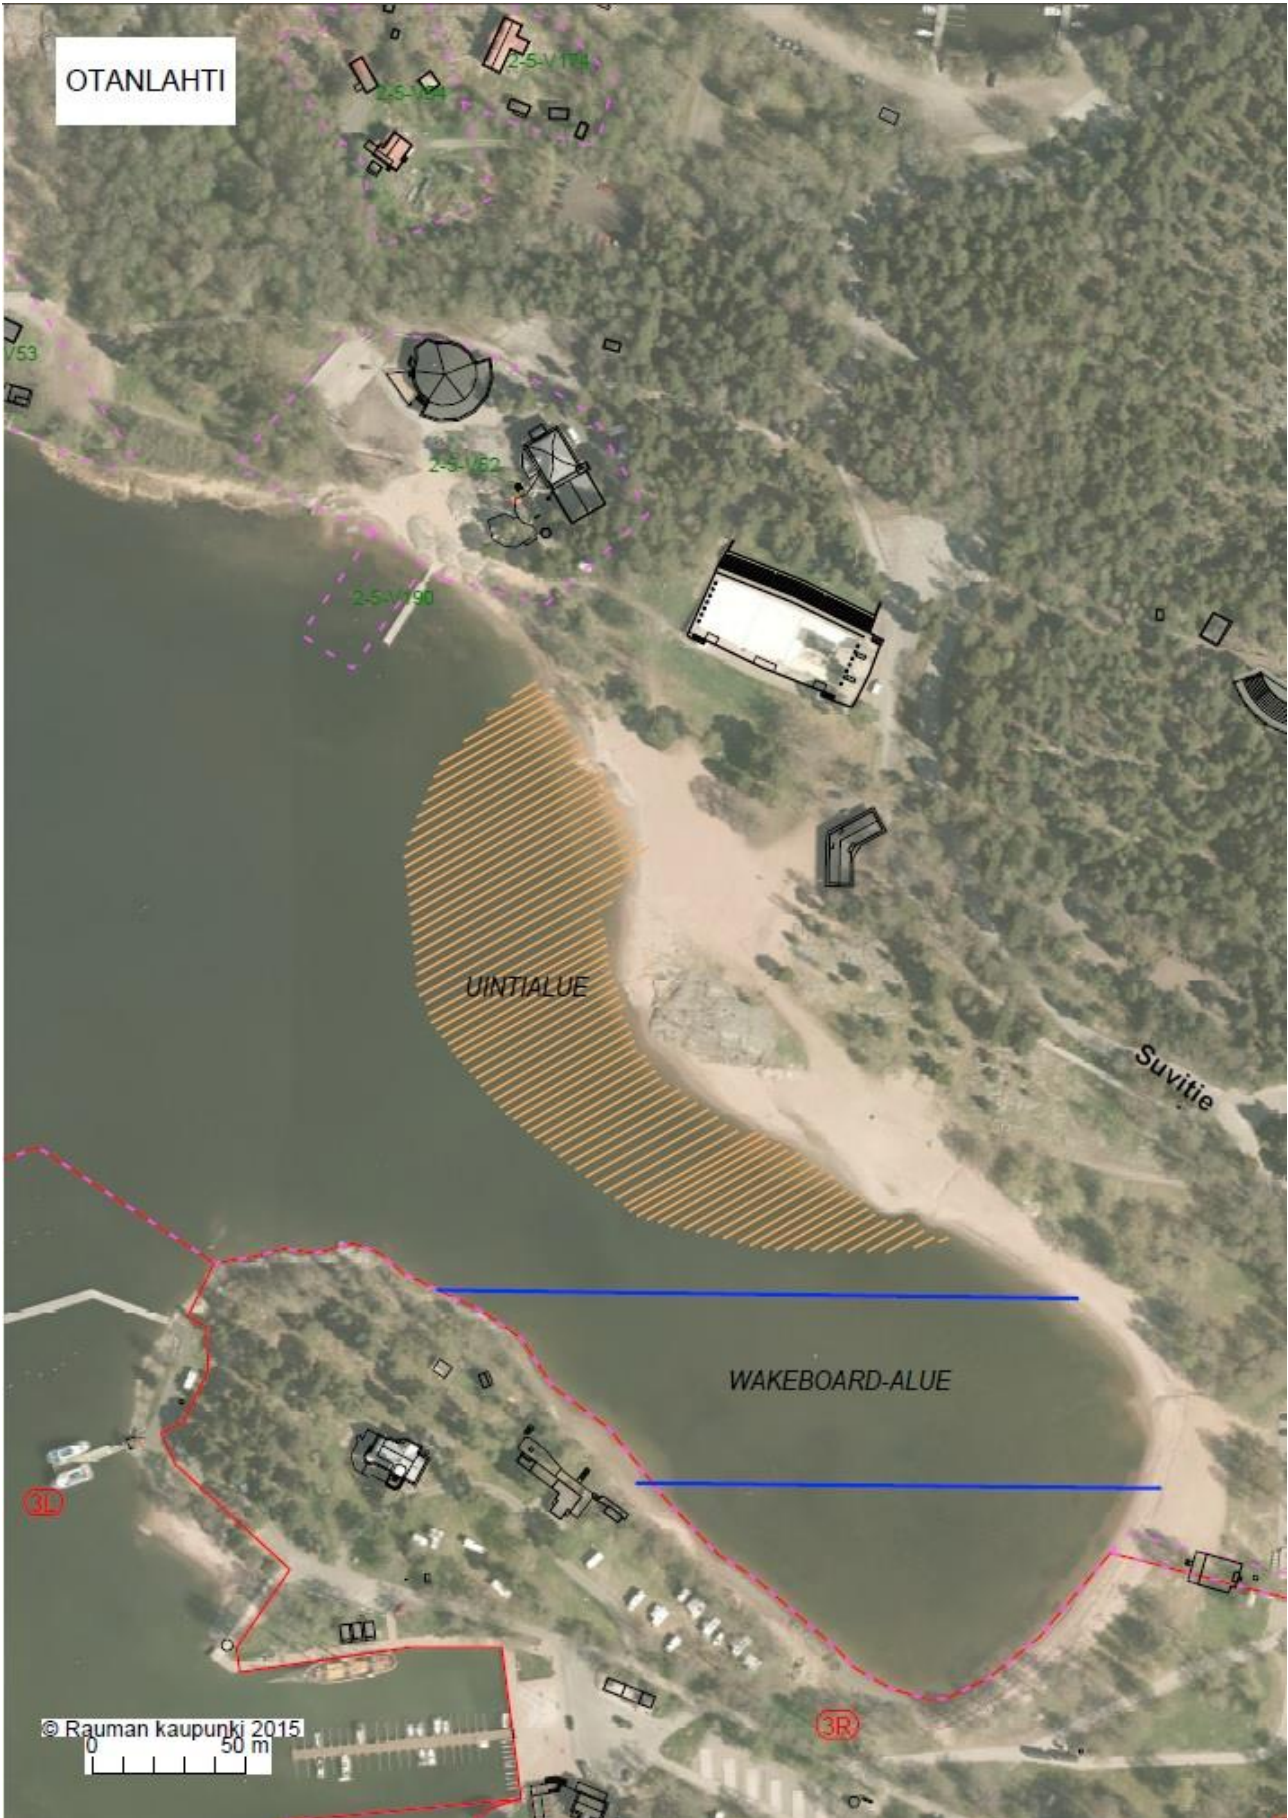
2.1 Uimarannan nimi	Otanlahden uimaranta
2.2 Uimarannan lyhyt nimi	Otanlahti
2.3 Uimarannan ID-tunnus	FI122684002
2.4 Osoitetiedot	Suvitie 2, 26100 Rauma
2.5 Koordinaatit	X: 6781050 Y: 1525602
2.6 Kartta Otanlahden uimarannasta ja uintialueesta sekä uimarannan ympäristöstä.
