# Rakennusinventointi

## Rauman uimahalli (684-4-469-9)

Satakunnan Museo

Mia Oraviita 2023

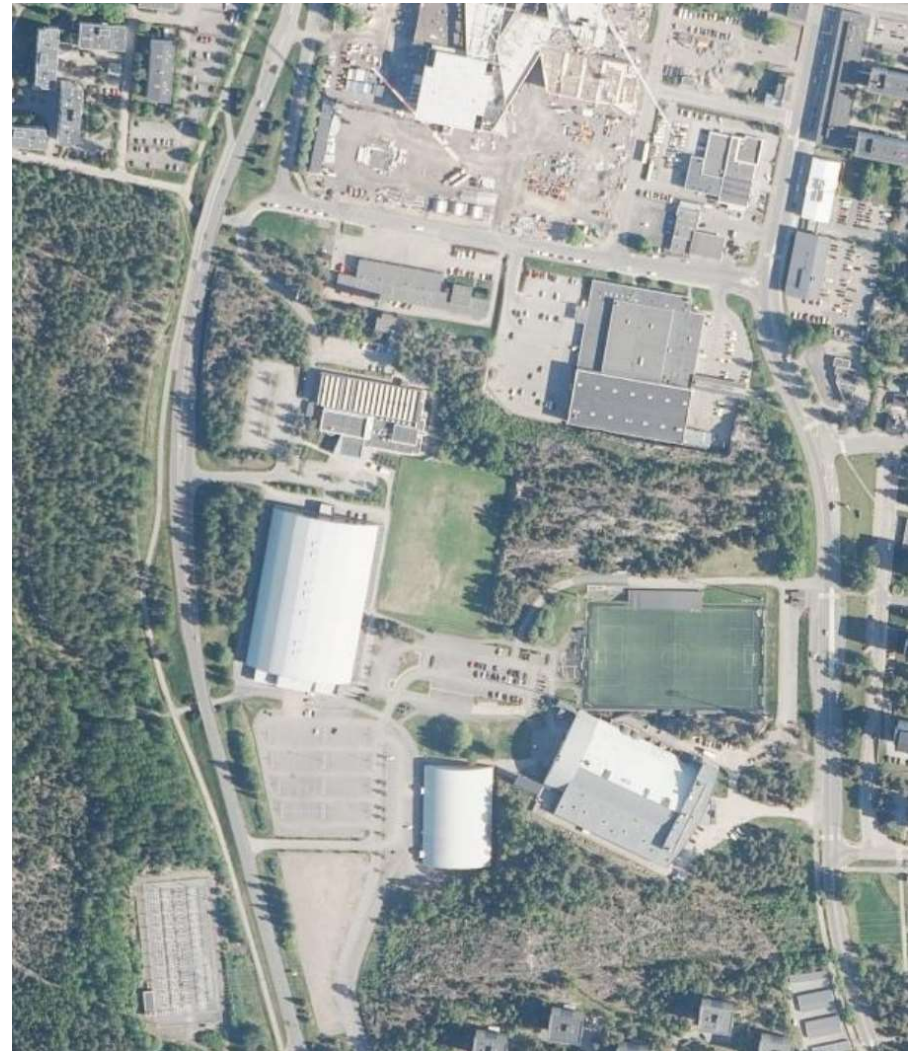
Ilmakuva Rauman uimahallin alueesta 2023 (kuva: Paikkatieto.fi) Uimahalli erottuu kuvassa kookkaan vaalean hallin pohjoispuolella.

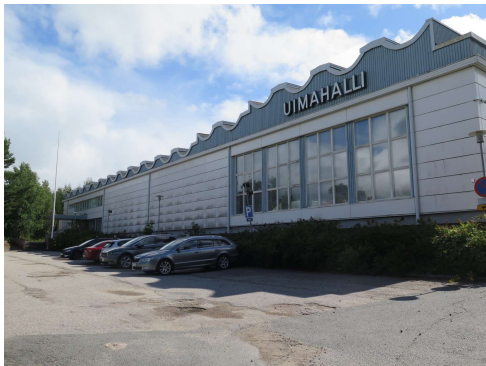
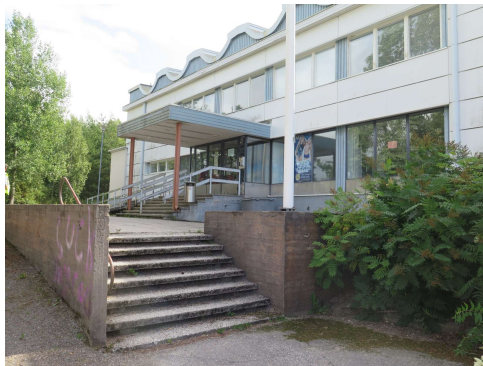
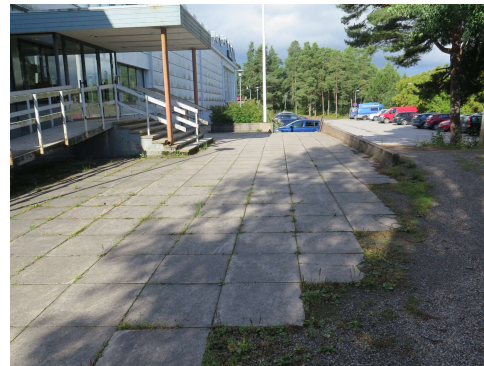
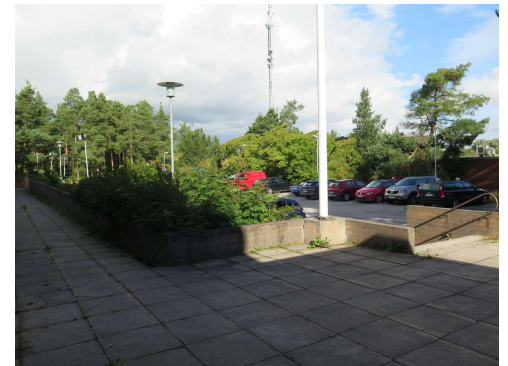
1970-luvulla rakennetun uimahallin piha-alue on lähes luonnontilaisen mäntymetsikön ympäröimä. Rakennuksen edustalla sijaitsee paikoitusalue, jonka reunustoilla kasvaa lajistosta päätellen yhä 1970-luvulla istutettua tai vastaavaa kasvillisuutta. Asfaltoitu paikoitusalue on erotettu rakennuksen suuntaisella alkuperäisellä betonisella tukimuurilla rakennuksesta niin, että muurin ja rakennuksen väliin jää betonilaatoin päällystetty kulkuväylä. Myös betonilaatat saattavat olla alkuperäisiä. Muurin ja autopaikkojen välissä on istutusalue pehmentämässä betonimuuria. Toinen alkuperäinen betoninen tukimuri rajaa sisäänkäynnin edustaa ja sille nousevia portaita, jotka ovat myös alkuperäiset. Tukimuurissa on alkuperäinen metallikaide. Sisäänkäyntikatoksen edustalla on myös alkuperäiseltä vaikuttava betonilaatoitus. Paikoitusalueen pohjoisreunaa rajaa mahdollisesti alkuperäinen metalliaita.

Kokonaisuudessaan pohjoissivun piha-alueesta on edelleen havaittavissa hyvin alkuperäiselle rakennusajankohdalle tyypilliset ratkaisut, joskin sivu on myös jäänyt laajennusosan sekä kiinteistön ajoliittymäjärjestelyjen vuoksi hieman toissijaiseen asemaan.

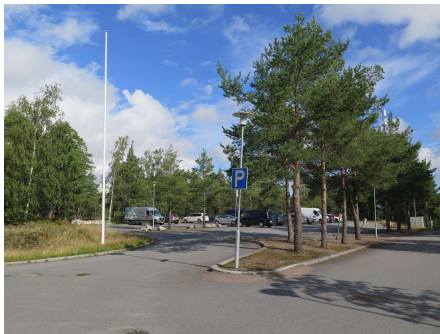
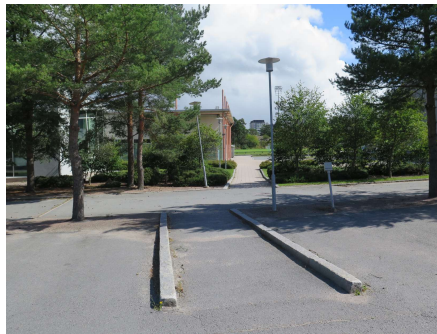
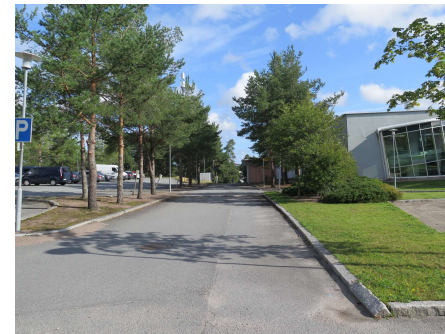
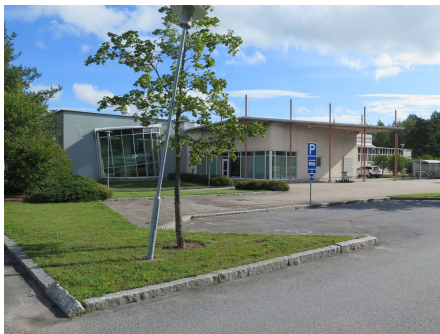
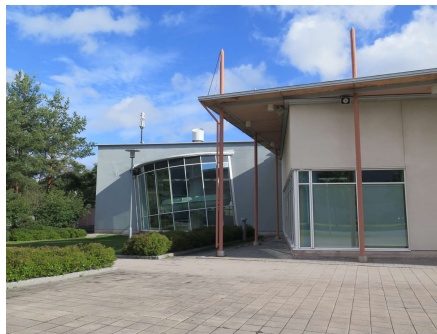
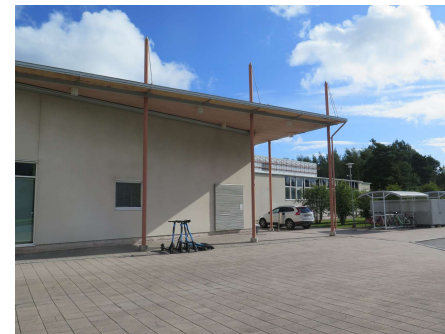
Laajennusosan piha-alue eroaa selvästi alkuperäisen uimahallin piha-alueesta ja peilaten rakennusajankohtaansa sekä rakennusta. Piha-alue lienee säilynyt asemoinniltaan lähes alkuperäisenä.

Merkittävänä muutoksena alkuperäiseen nähden piha-alueelle saavutaan Hankkarintieltä. Samalla laajennusosasta on muodostunut uimahallirakennuksen pääjulkisivu. Uusi paikoitusalue sijaitsee rakennuksesta länteen ja sen keskellä sekä reunalla on istutettujen mäntyjen rivistö. Puu- ja pensasistutukset toimivat rajaavana elementtinä myös paikoitusalueensuuntaisen kulkuväylän sekä rakennuksen edustan välillä.

Piha-alueen istutukset muodostuvat pensas- ja puuistutuksista sekä nurmialueista, joiden linjat seuraavat pääasiassa sisäänkäynnin katoksen linjoja ja ilmentävät epäsymmetrisyyttä.

Uimahallin piha-alueen ja viereisen pelikentän erottaa toisistaan matala aita.

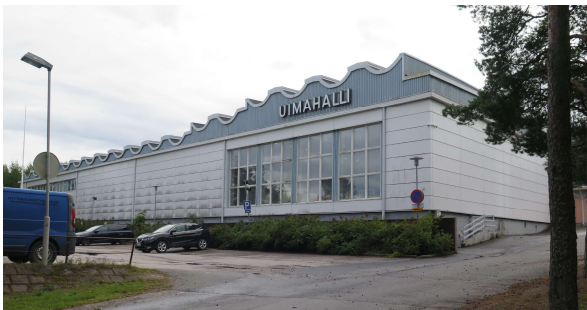
Rakennus edusta valmistuessaan rakennusajankohdalle tyypillistä, mutta laadukasta liikuntaympäristö- ja uimahalliarkkitehtuuria. Rakennus oli massoitteeltaan rakennusajankohdalleen tyypillisesti voimakkaan horisontaalinen. Ankaraa linjaa rikkoi melko yksilöllinenkin aallokkoa muistuttava epäsymmetrinen kattoprofiili. Valmistuessaan uimahalli täytti myös rakennusajankohdan uimahalliarkkitehtuurille sekä liikuntapaikoille asettamat vaatimukset sijainnin, saavutettavuuden ja tasa-arvon kannalta.

Vasemmalla Rauman 1972 valmistunut uimahallin alkuperäinen osa ja oikealla vuonna 1968 valmistunut arkkitehtien Heikki ja Kaija Siren suunnittelema, myös urheilupuiston yhteyteen rakennettu Helsingin Pirkkolan uimahalli. Tunnetun arkkitehtipariskunnan luomuksessa rakennusmassan horisontaalista ilmettä on rikottu myös katon aaltomaisilla kaarilla. (Kuva: P. Lagus 1976\_Helsingin kaupunginmuseo, [www.finna.fi](http://www.finna.fi)).

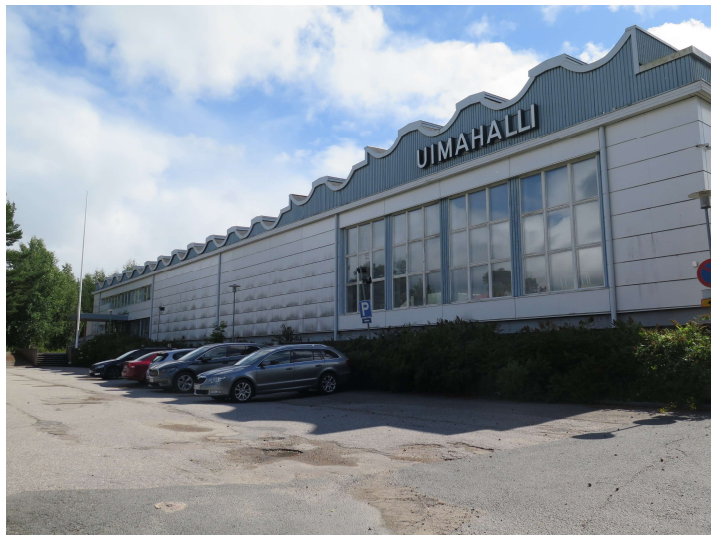
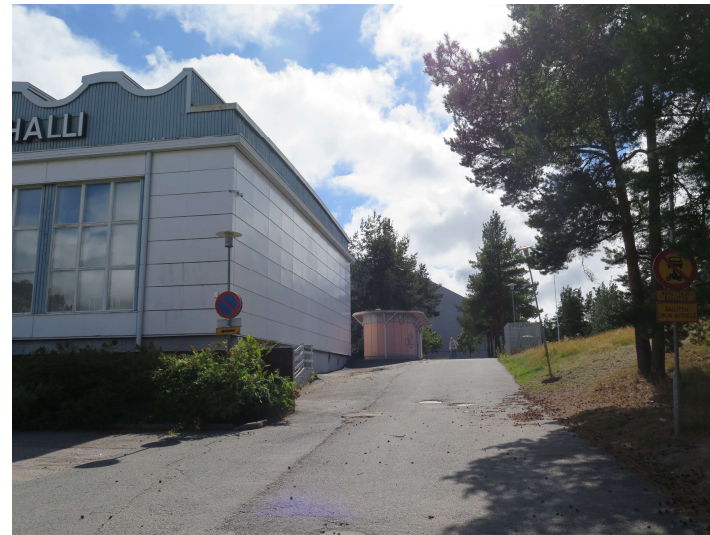
Vanhan osan vesikaton muodostaa alkuperäiset pilarien varaan asennetut Hyper – jännekuoret ja sen profiili jäljittelee aallokkoa. Vesikaton seinäpinnalle taittuvan vaaleanharmaan räystäspellin ja seinien ulkoverhouksen yläreunan väliin jäävä pinta on puista pystypaneelia ja maalattu vaalean siniseksi. Nykyinen väritys on toteutettu ilmeisesti vuoden 1996 muutoksen yhteydessä. Paneloinnin ja seinän ulkoverhouksen rajalla on puinen, valkoiseksi maalattu kapea vaakanelointi, joka työntyy hienoisesti ulos seinäpinnasta. Vesikaton profiili ja siihen liittyvä pystypanelointi rikkovat muuten rakennusajankohdalleen tyypillistä nauhamaista asettelua.

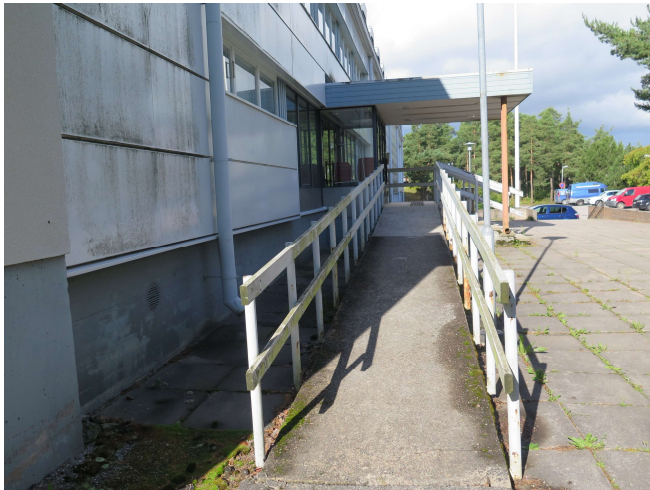
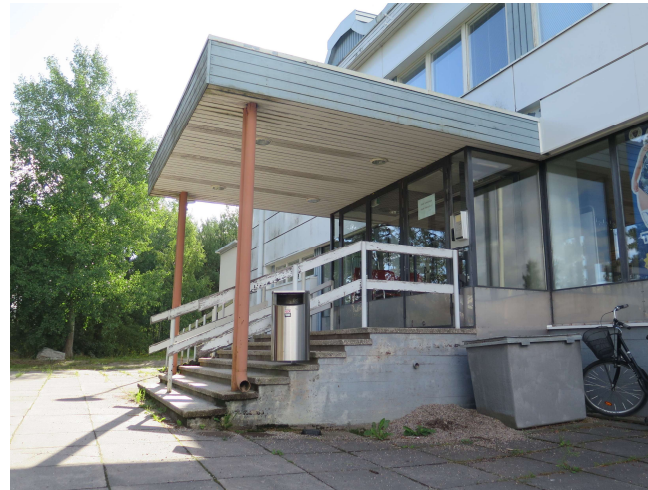
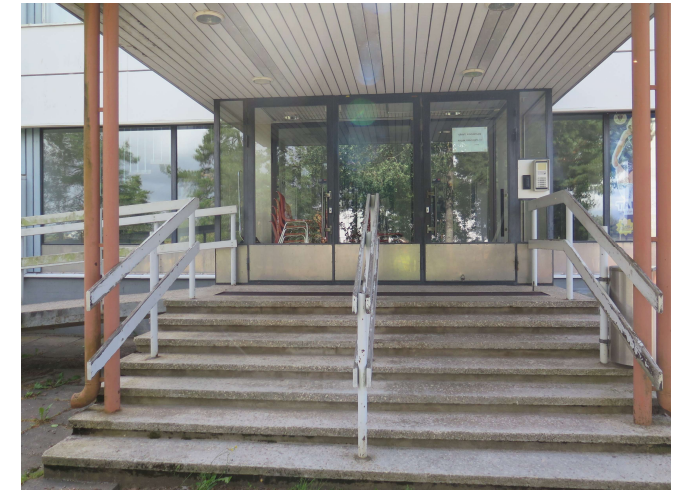
Uimahallin pääsisäänkäyntiä kattaa alkuperäinen ja rakennusajankohdalle tyypillinen 1970-luvun tasakattoinen lipparakenne, jonka räystäslinjassa ja alapinnassa on vaakapanelointi. Katosta kannattelevat pyöreät metallitolpat. Sisäänkäynnin teräspuitteiset, tumman ruskeaksi maalatut lasiovet sekä tuulikaapin lasiseinät ovat säilyneet alkuperäisinä. Sisäänkäynnin alkuperäisinä säilyneet ulkoportaat ovat sisäänkäynnin levyiset ja noudattavat ilmeeltään horisontaalista linjaa. Portaiden askelmat ovat rakennusajankohdalle tyypillistä pesubetonia ja vaakalaudoitettua, valettua betonia. Portaiden ylätasanteen idänpuoleiselle reunalle nousee betonista valettu alkuperäinen luiska. Portaiden ja luiskan kaiteet on mahdollisesti uusittu käsijohteiden osalta.

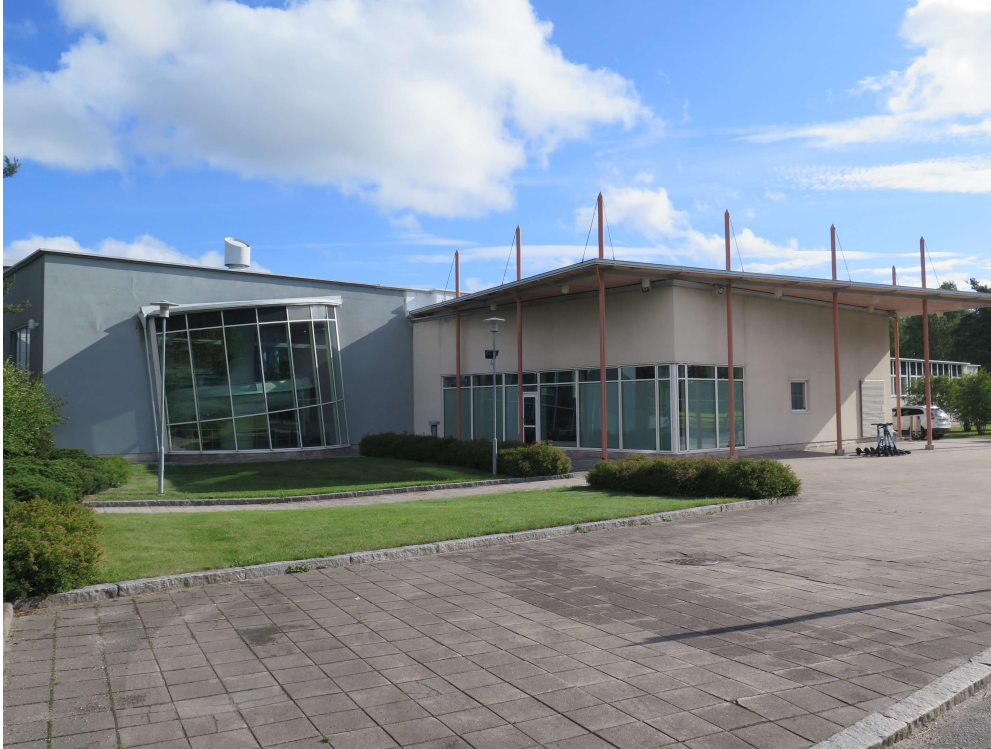
Vuonna 1996 valmistunut kaupunginarkkitehti Tapio Leppäsen suunnittelema laajennusosa edustaa rakennusajankohdalleen tyypillistä suomalaista postmodernia arkkitehtuuria, jossa korostuu polveileva epäsymmetrisyys, korostetut korkeat katokset, massoitteleva vaihtelut, suuret lasipinnat ja pastellisävyyden käyttö. Eteläjulkisivulla erottuu etenkin suuri vinoon asetettu kaarevapintainen erkkeri-ikkuna. Katonlape jatkuu suojaavaksi ja rakennustyyllille ominaisesti korostetuksi katokseksi sisäänkäyntiä päälle ja jatkuu myös matalamman sisäänkäyntisiiven muille sivuille.

Uuden osan betonisokkeli on sileäpintainen ja viimeistelemätön. Laajennusosan kattomalli on pääosin tasakatto. Laajennusosassa ulkoseinä on rapattu ja sen vaaleat pastellisävyt edustavat rakennusajankohdalle tyypillistä ratkaisua.

Rakennuksen laajennusosan ikkunat ja ulko-ovet vaikuttavat alkuperäisiltä 1990-luvun alumiinipuitteisilta lasiovilta ja ikkunoilta. Ikkunoiden ja ovien puitteet ovat pääasiassa valkoiset. Uudessa osassa on kuitenkin kaikuja 1970-luvun uimahallin ilmeestä siinä, että sen välipuitteelliset ikkunat ja ovet on jaoteltu niin, että jaottelusta muodostuu horisontaalinen ilme. Myös osa ikkunoiden sijoittelusta muistuttaa alkuperäisen uimahallin nauhaikkunamaista sijoittelua. Ikkunoiden ilmeen horisontaalisuutta korostaa lisäksi joidenkin ikkunoiden ylimpien ruutujen tummennus. Laajennuksen eteläpuolella ikkunoista huomiota herättävin on vesiliukumäen kohdalla sijaitseva iso, kaareva erkkeri, joka on asetettu epäsymmetrisesti kattolinjaan nähden. Ikkunan väli- ja yläpuitteet seuraavat vesiliukumäen kallistusta.

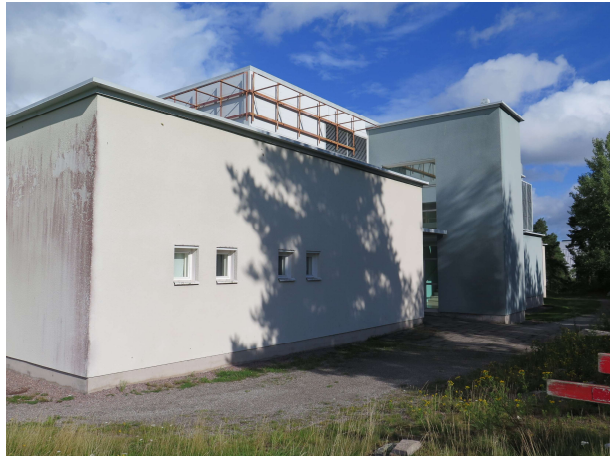
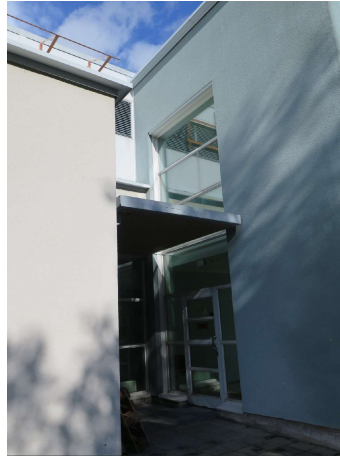
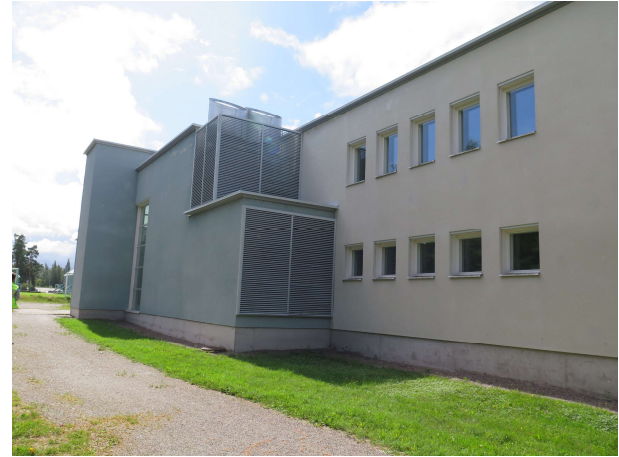
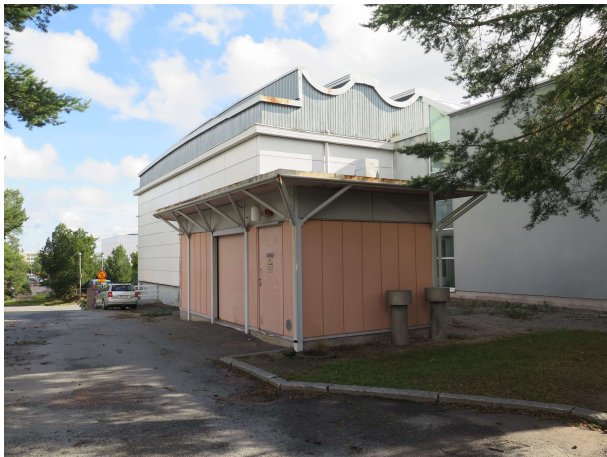
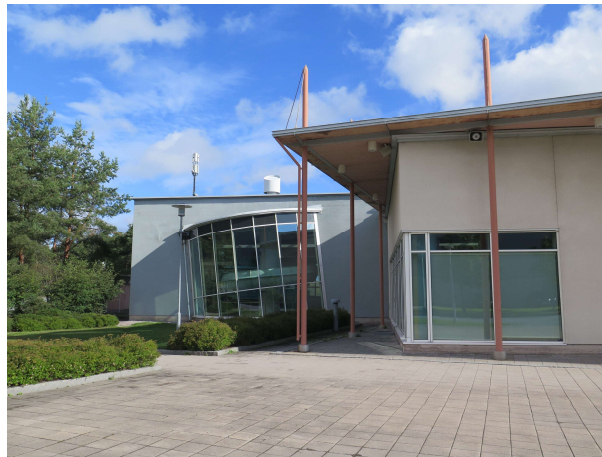
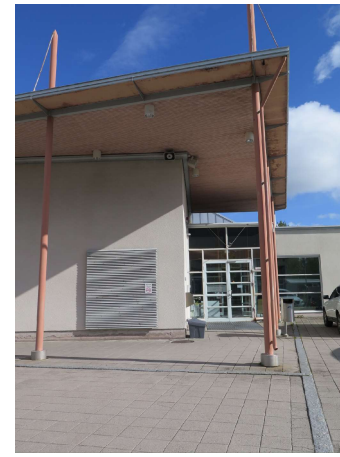
Laajennusosan ulkoseinissä ja kahvio-osan katoksen alapinnan ulkovalaisimet lienevät alkuperäiset.

Uimahallin uuden osan länsipäädystä on erillinen pieni tasakattoinen varistorakennus, jonka ilme sekä värimaailma noudattaa laajennusosan tyyliä. Voimakkaasti ulkonevia katonlapeita tukee metallipylväät. Rakennus on vuorattu kapeilla pystysuuntaisilla julkisivulevyillä.

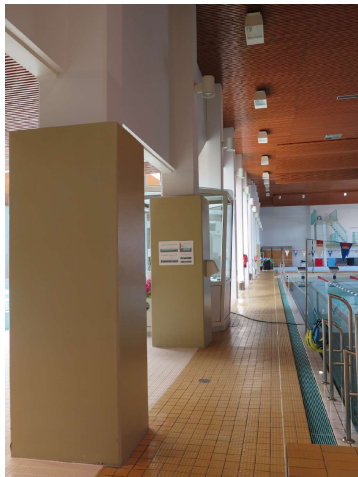
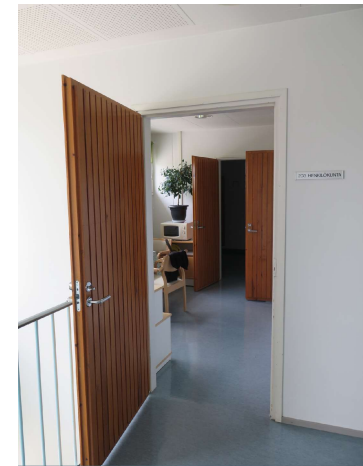
1970-luvun osan allastilan lattiakaakelit ovat alkuperäiset. Tosin opetusaltaan laatoitus on todennäköisesti vaihdettu ainakin osittain ja vähintään alasta ympäröivän tilan osalta. Valkoiset ja osittain laatoitetut sisäseinät ovat alkuperäisellä pinnalla, mutta ikkunaseinän vaakasuora puurimoitus lienee lisätty 1990-luvun peruskorjauksen yhteydessä. Myös tilan puinen rimakatto ja siihen kiinnitetty, erillinen aaltoileva rakenne lienee muutos vuodelta 1996, sillä rakennustapaselostuksen perusteella sisäkatto olisi harva sahalaudoitettu pinta. Rata-allas- ja hyppyallass ovat säilyneet alkuperäisinä, samoin kuin altaiden pohjoisreunalla sijaitseva katsomo ja kosteisiin tiloihin johtavat paneloidut ovet. Hyppytornin tasojen betonirakenteista on osa korjattu ja kaiteet on uusittu vanhojen kaiteiden mallin mukaisesti. Allastilassa on vanhan ja uuden osan välissä kannatinpylväsriivi, joka muodostuu alkuperäisen ulkoseinän teräsbetonipilareista. Pilarit ovat siis alkuperäiset, mutta osa pilareista on myöhemmin vahvistettu manttelioimalla.

Vanhan osan toisessa kerroksessa on alkuperäistä lähinnä sinne sisääntuloaulasta johtava portaikko, nykyisen neuvotteluhuoneen ja allastilan välinen ikkuna sekä henkilökunnan sosiaalitalan pystypaneloidut ovet, muuten tilajaottelu ja pinnat on suurimmaksi osaksi uusittu.

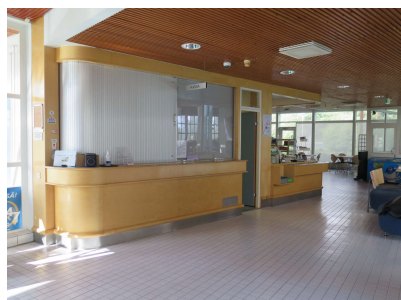
1990-luvun osan kalusteet, esimerkiksi kassa- ja kahviotiski sekä suihkutilojen kalusteet edustavat mainiosti rakennusajankohtaa ja sekä ensimmäisen, että toisen kerroksen naisten ja miesten pukeutumis- ja pesutiloissa postmodernismin vaikutus on nähtävissä selvästi havaittavissa. Näiden tilojen laatoituksen väri-iloittelu, väri- ja muototehosteiden käyttö sekä kalusteet ovat aikansa esimerkillisiä ilmentymiä. Tyyllille tyyppillinen epäsymmetrisyys ilmenee sisätiloissa parhaiten eteläjulkisivun suuressa erkkeri-ikkunassa kahviosiiven tilojen jaottelussa.

Uimahallin kassan ja kahvion aluetta.

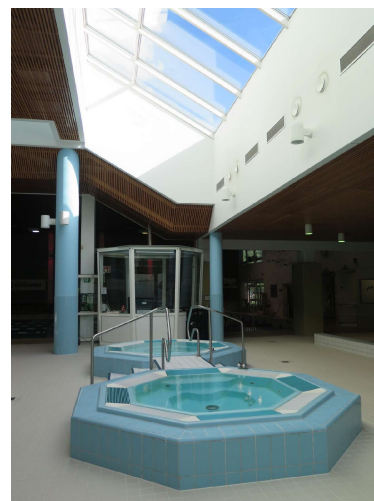
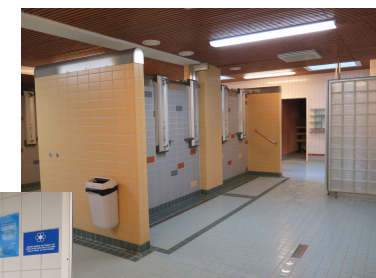
Näkymiä pesutiloista.

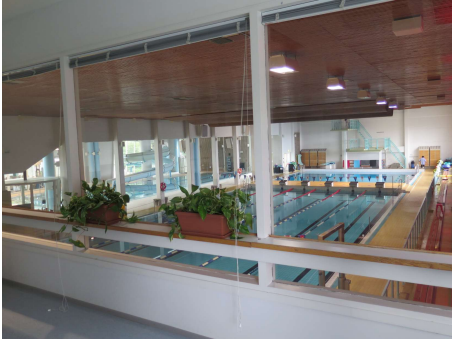
Yllä näkymä yläkerran kokoushuoneesta allastilaan ja alla ja oikealla pukuhuoneiden kalusteita.

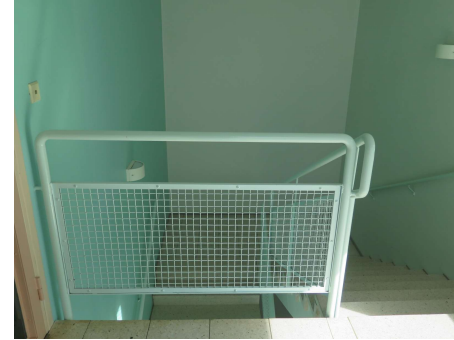
Laajennuksen itäpään mintunvihreä ja vaaleanpunainen portaikko.

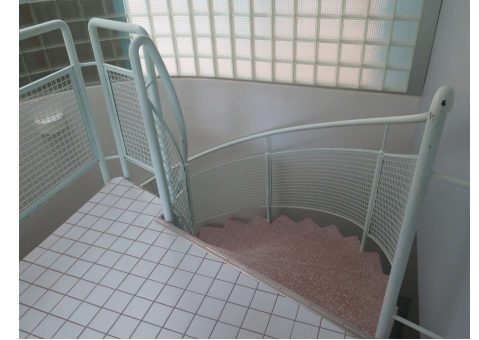
Laajennuksen sisäntuloaulan vaaleanpunaiset kellarikerrokseen johtavat kierreportaat lasitiiliseinään.
