Asiakirjatyyppi  
**Tutkimusraportti**

Päivämäärä  
**30.12.2024**

# YMPÄRISTÖTEKNINEN MAAPERÄ- TUTKIMUS

## KOILLINEN TEOLLISUUSALUE MOOTTORIRATA

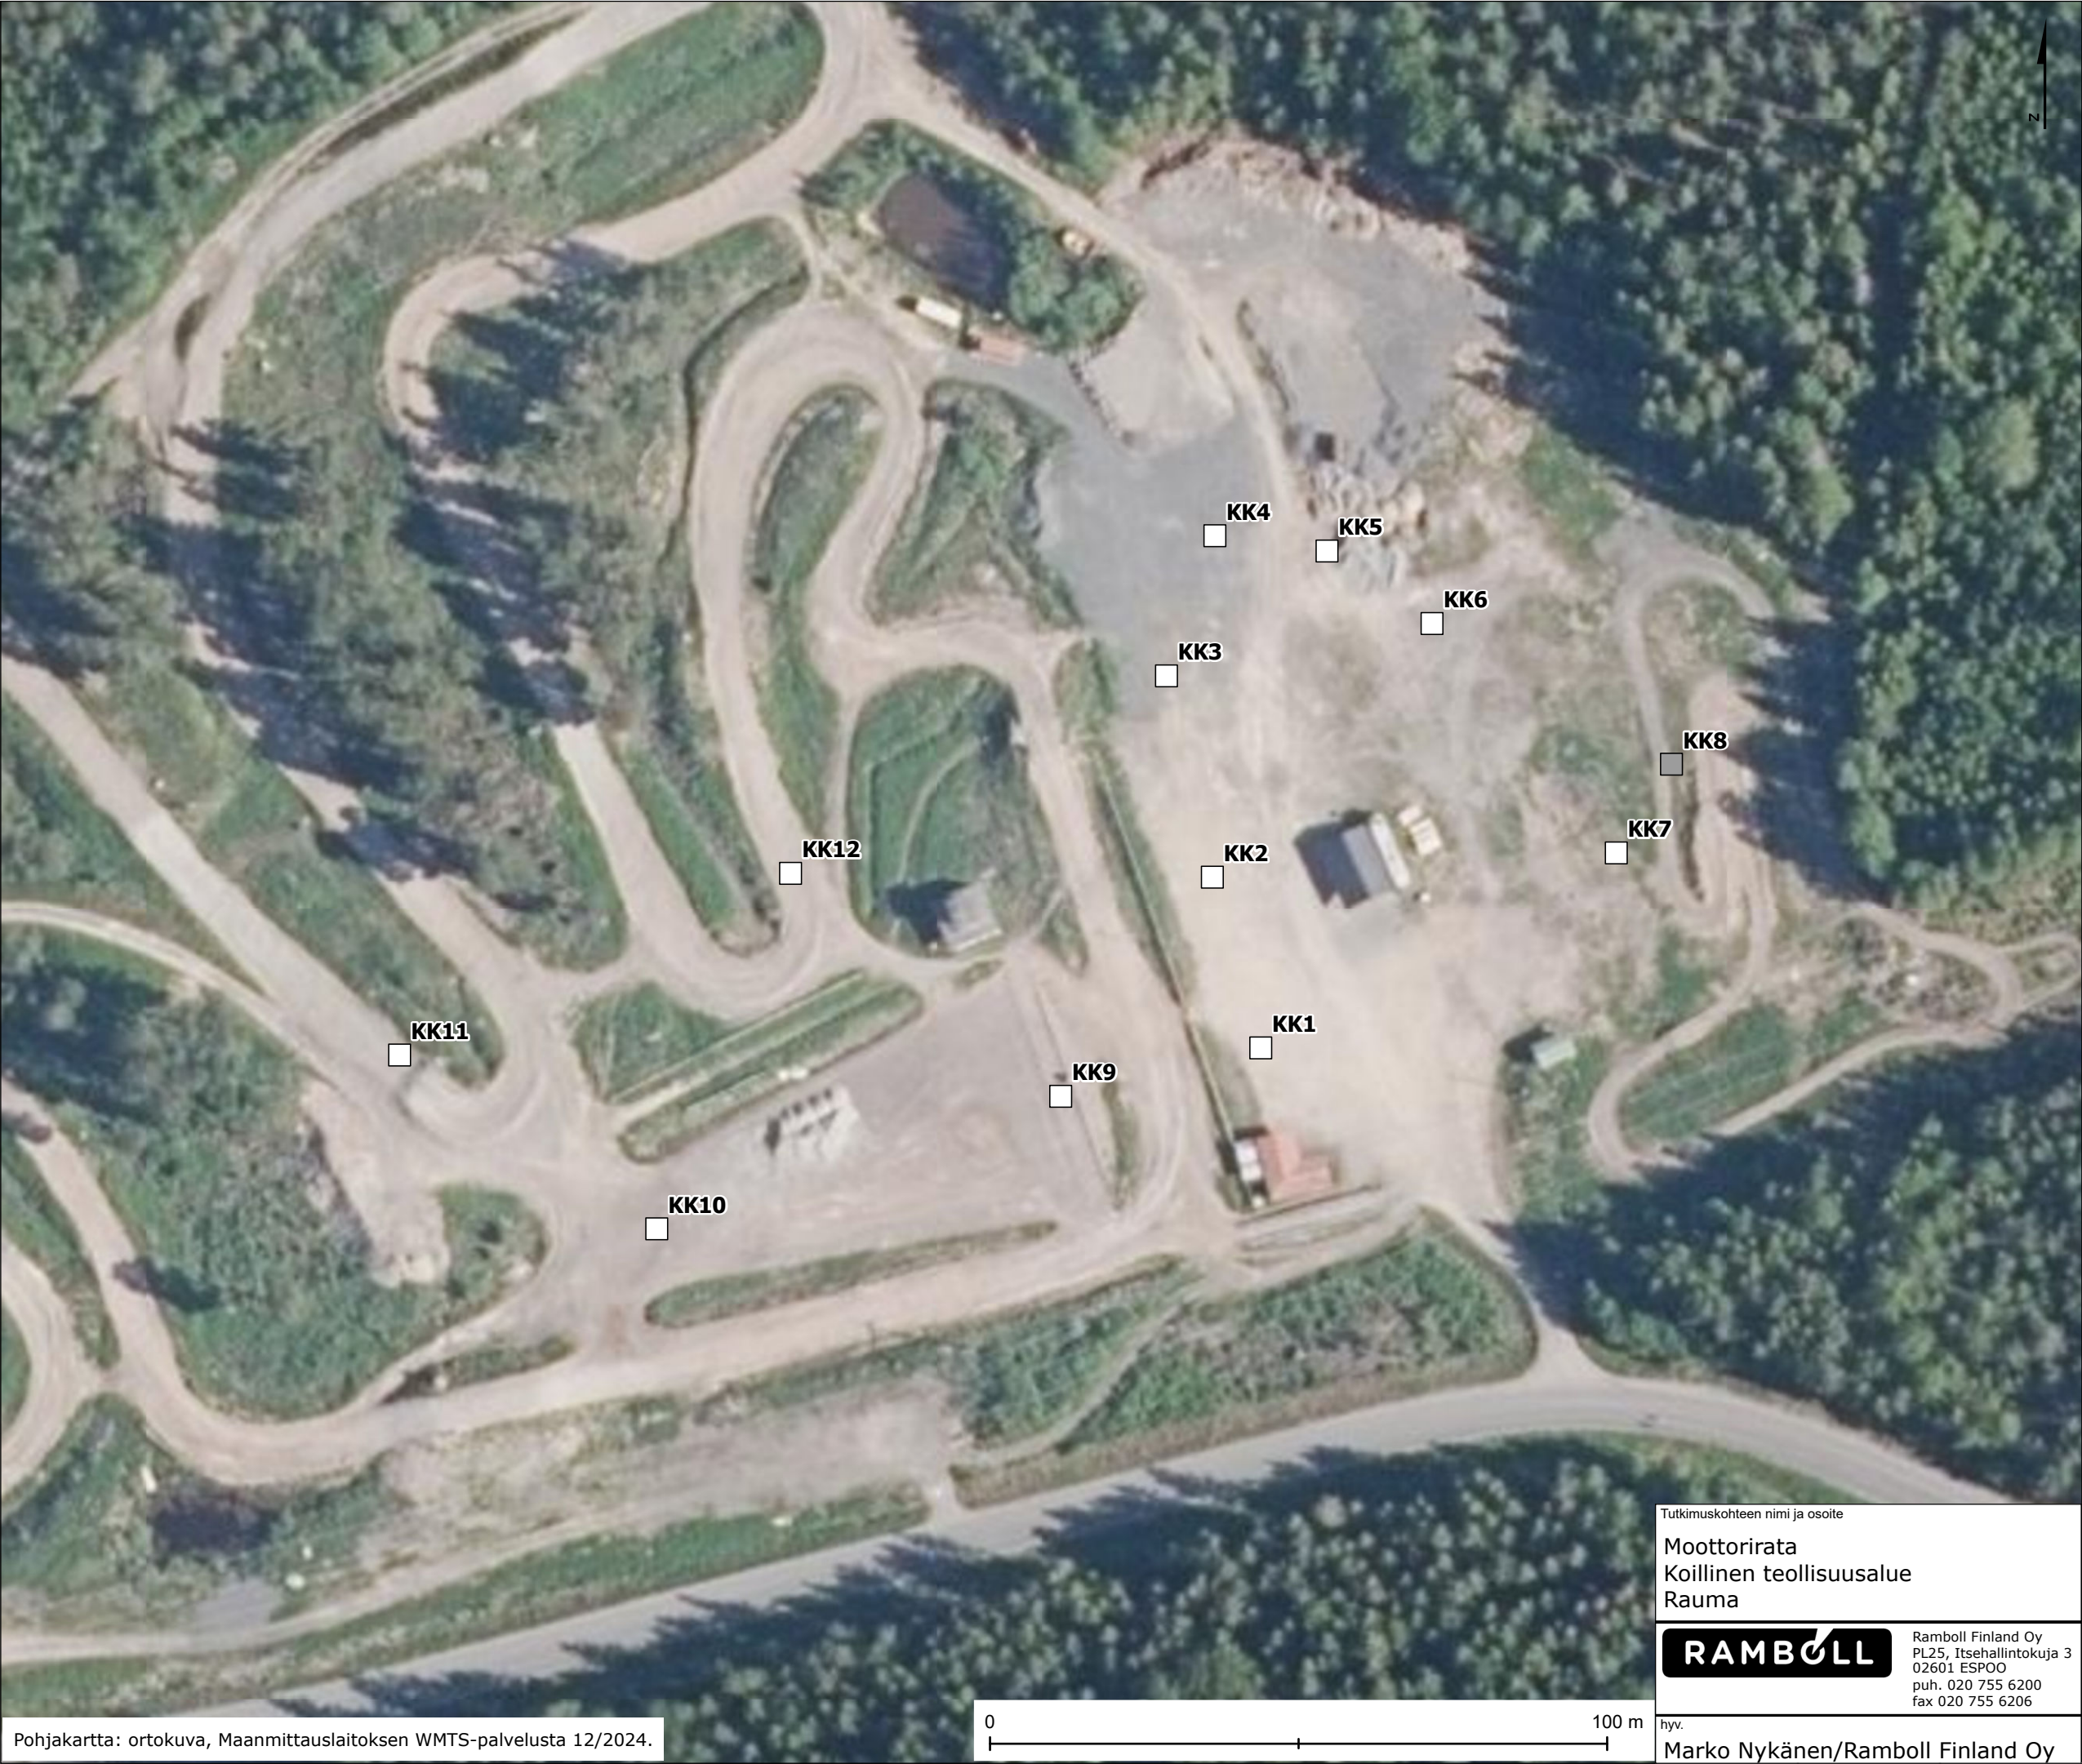
**PIIRUSTUS 002**  
**TUTKIMUSPISTEKARTTA**

Tutkimuspisteiden sijainnit on esitetty kartassa piirustuksessa 002. Maaperänäytteiden kenttämit-tausten tulokset, kenttähavainnot ja laboratorioanalyysien tulokset on esitetty liitteen 1 taulukossa. Maanäytteiden laboratorion tutkimustodistukset ovat liitteessä 2.

Tutkimuspisteiden  
sijainti
