# Rauman Petäjäksi alueen rakennusinventointi sekä maisemahistoriallinen selvitys

Olli Joukio 2017

## Inventoinnin lähtökohdat

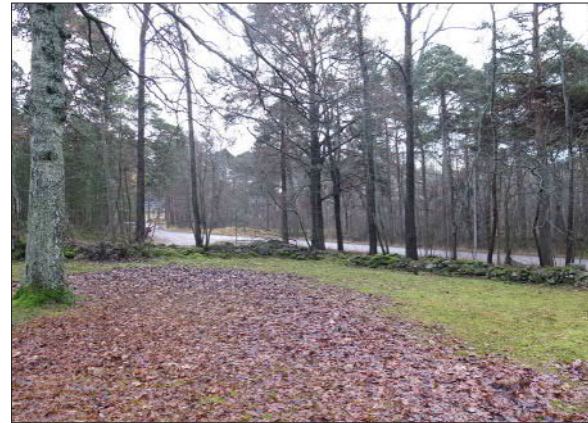
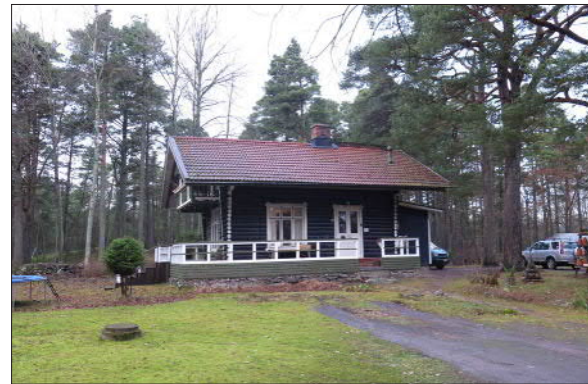
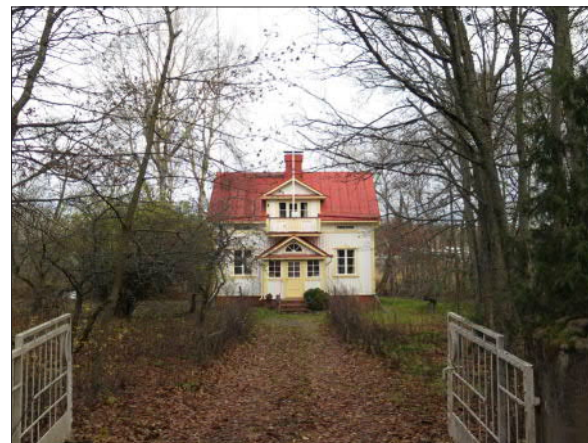
Kuvissa näkyvät huvilatontit jäisivät uuden alueen keskelle. Ylhäällä Rientolantie 4:n pihapiiriä iäkkäine kiviatoineen. Keskellä vuonna 1889 valmistunut Rientolantie 4:n sveitsiläistyylinen huvila. Alakuvassa Rientolantie 19. Sekä Rientolantien että Petäjäksentien varret ovat säilyneet suurelta osin hyvin. Uusi asuinalue sekä suunnitelmassa esiintynyt kanava muokkaisi kulttuurihistoriallisesti merkittävän alueen pysyvästi.

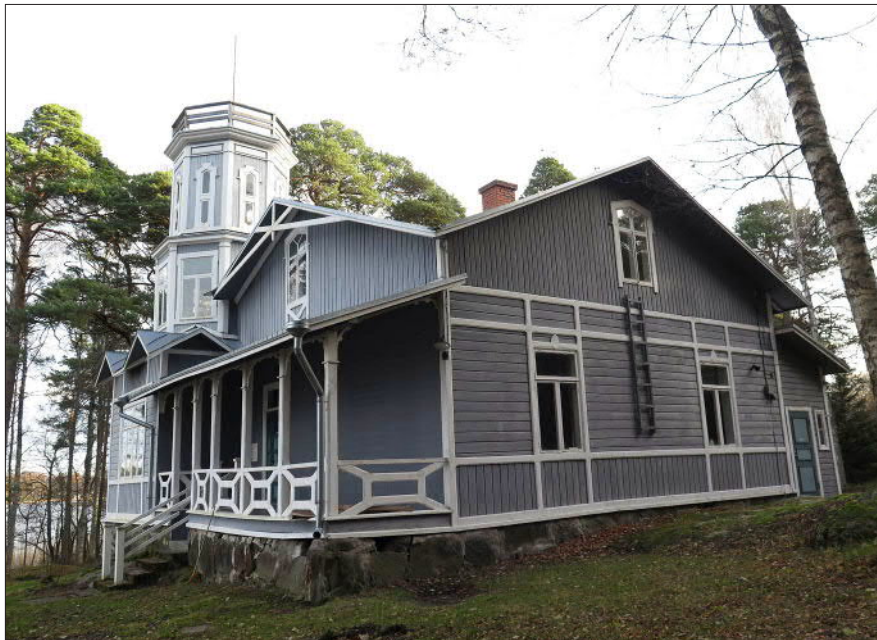
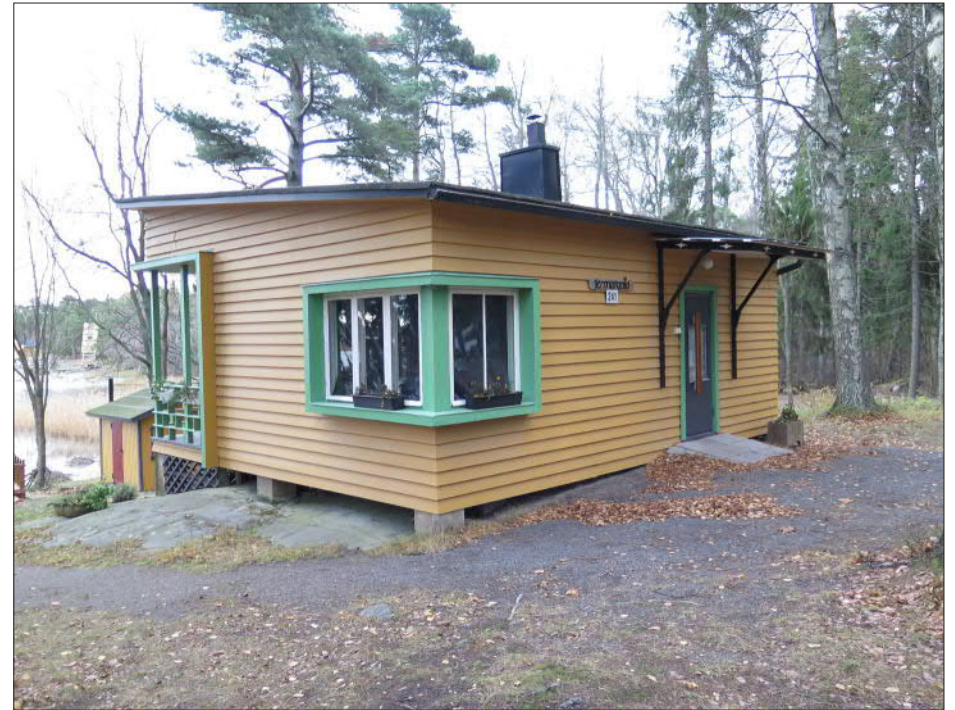
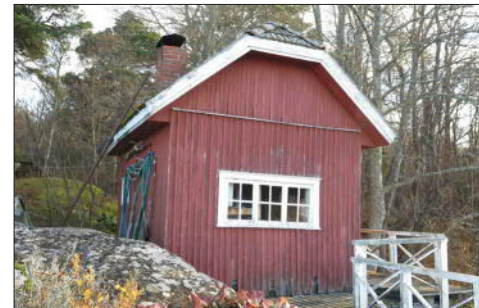
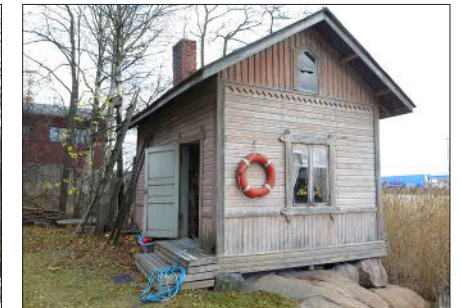
Alueen säilyneet huvilat ovat nykyään pääosin hyvässä kunnossa ja rakennushistoriallisesti merkittäviä, kuten vasemmalla varhaista huvilarakentamista edustava "Rientola" sekä yläkuvan 1930-luvun funkista edustava "Jermuranta". Pihapiirit ja ulkorakennukset ovat säilyneet vaihtelevasti, mutta joukossa on joitakin erittäin hyvin säilyneitä iäkkäitä rakennuksia, kuten alakuvissa olevat rantasaunat.

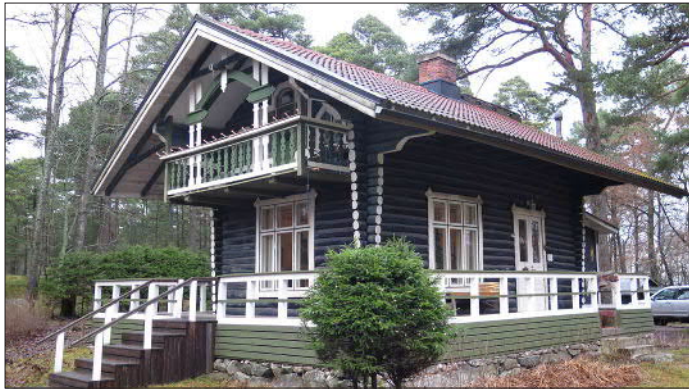
## 1. Rientolantie 4 ja 13 (2-5-V175 ja 2-5-V178)

Luokka A: Suojeltava kohde.

Maisemallisesti merkittävällä ja näkyvällä paikalla Rientolantien ja Petäjäksentien risteyksessä sijaitseva sveitsiläistyyliä edustava huvila, joka on valmistunut vuonna 1889. Rakennushistoriallisesti merkittävä huvila edustaa tyyliltään alueelle poikkeuksellista rakentamista ja on säilynyt ulkoisesti erittäin hyvin sekä yksityiskohdiltaan että materiaaleiltaan. Huvila on ollut ympärivuotisessa asuinkäytössä 1960-luvulta lähtien. Varsinaiseen pihapiiriin kuuluu lisäksi melko huonokuntoinen ja vaatimaton autotalli sekä vaatimaton ulkorakennus. Hyvin alkuperäisessä asussaan säilynyt 1960-luvulla valmistunut rankorakenteinen ja satulakattoinen sauna sijaitsee erillisellä rantatontilla Rientolantien toisella puolella. Sauna edustaa rakentamisajankohdalleen tyypillistä rakentamista. Rantatontilla on lisäksi pieni, vaatimaton vaja.

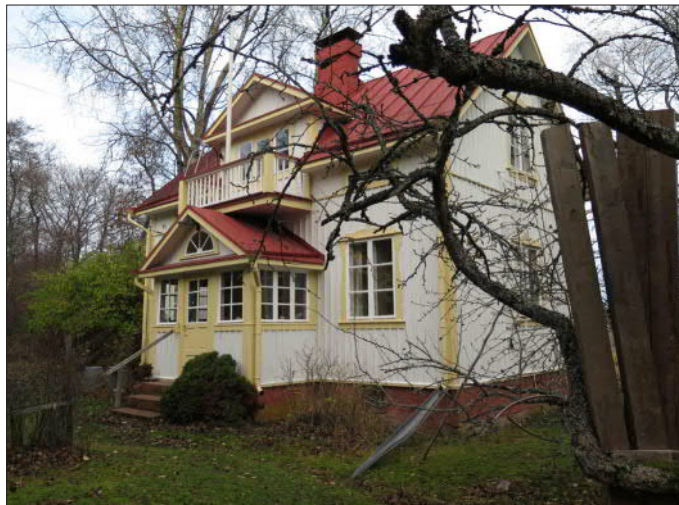
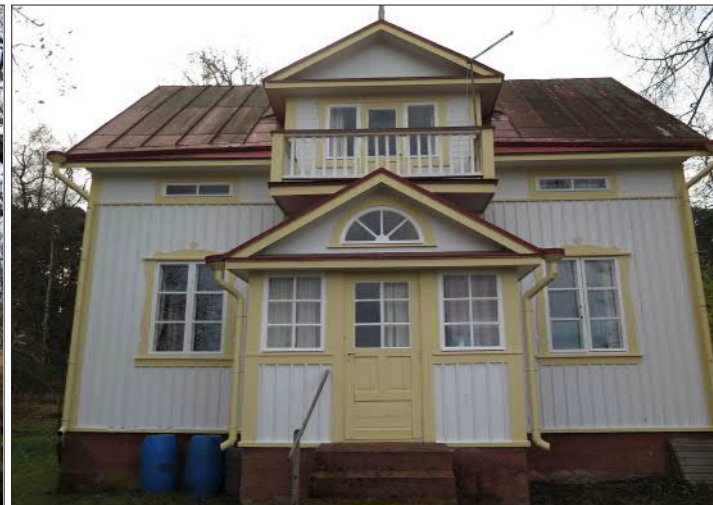
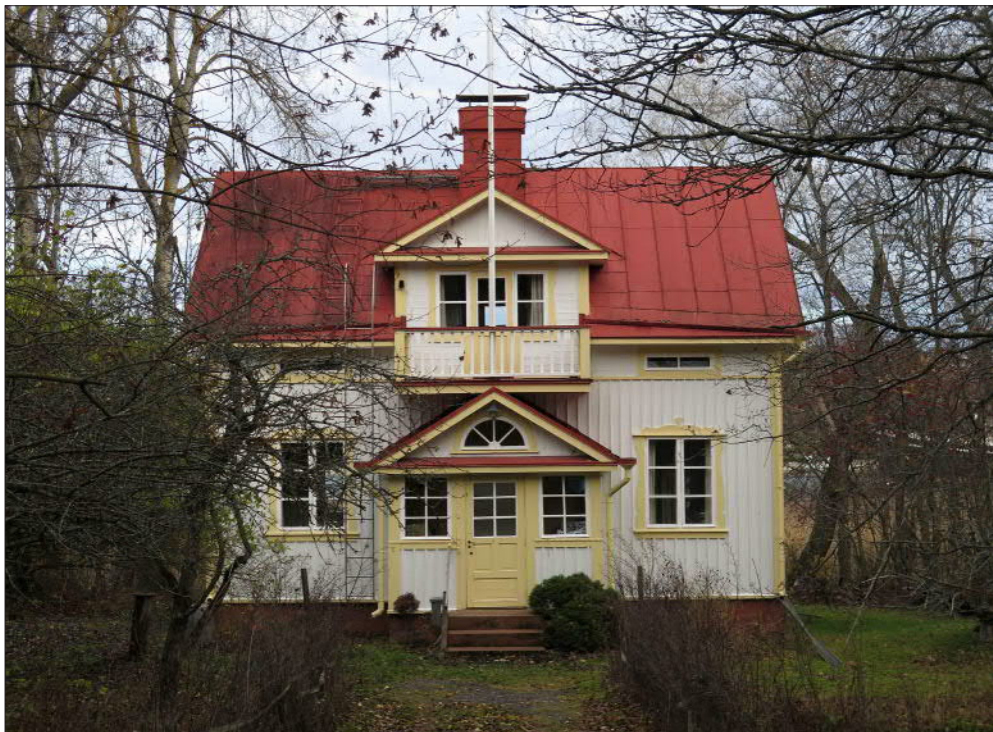
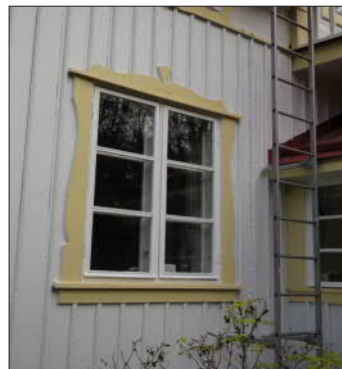
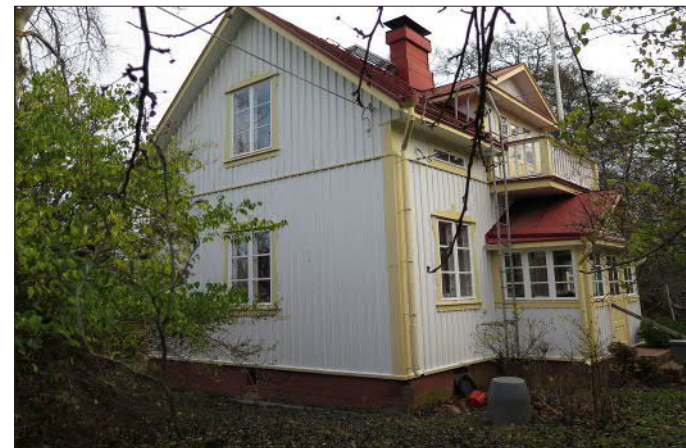
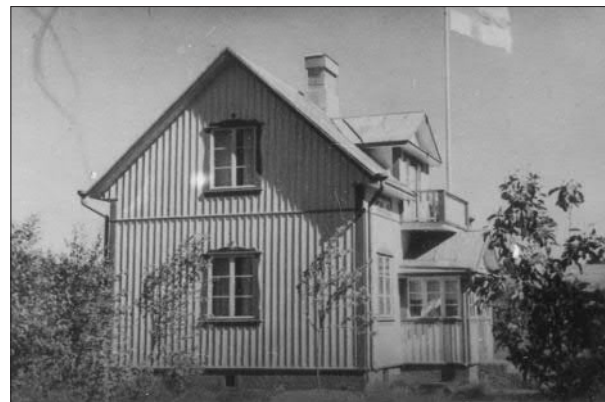
Erittäin hyvin säilyneessä 1920-luvun lopulla valmistuneessa huvilassa on havaittavissa rakennusajankohdalle tyypillisiä klassistisia piirteitä. Rakennuksen julkisivut ovat identtiset. Vasemmalla rakennus kuvattuna 1900-luvun alkuvuosikymmeninä (Valokuva Rauman museo).

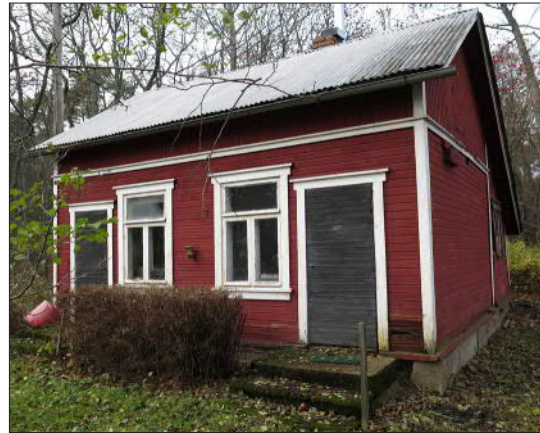
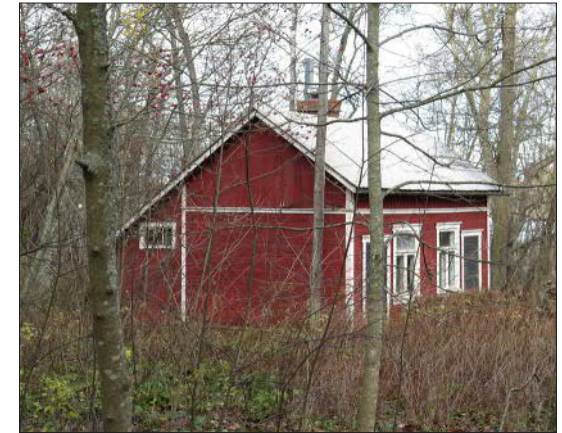
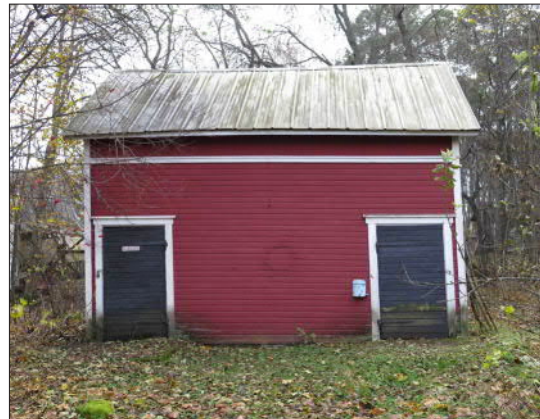
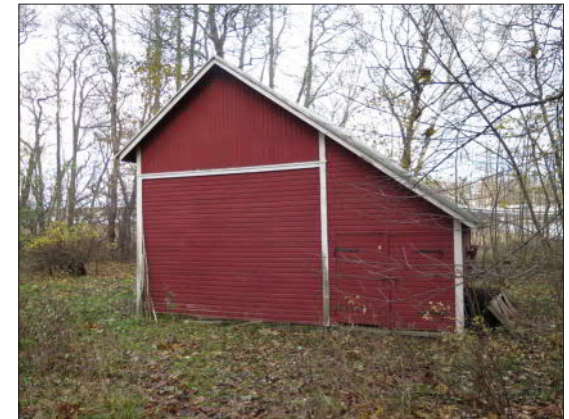
Sekä sauna ja ulkorakennus eivät itsessään ole välttämättä rakennustaiteellisesti merkittäviä, mutta ne muodostavat siitä huolimatta huvilarakennuksen kanssa eheän ajallisen kokonaisuuden ja niillä on maisemallista merkitystä Rientolantien varressa. Rakennukset ovat aseteltu pihapiiriin tarkoituksellisen symmetrisesti.

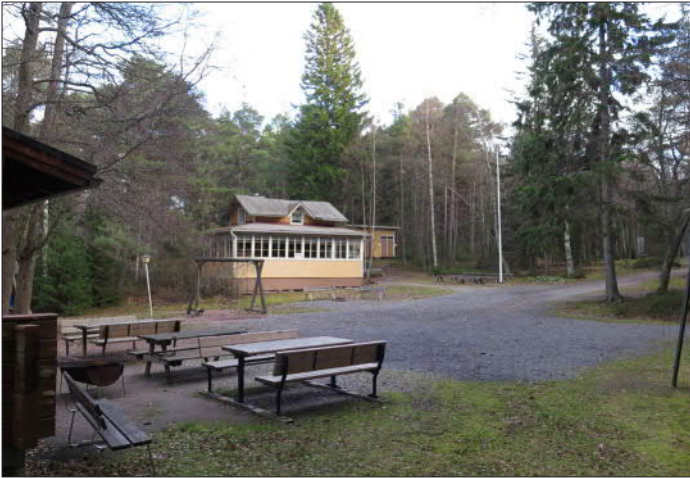
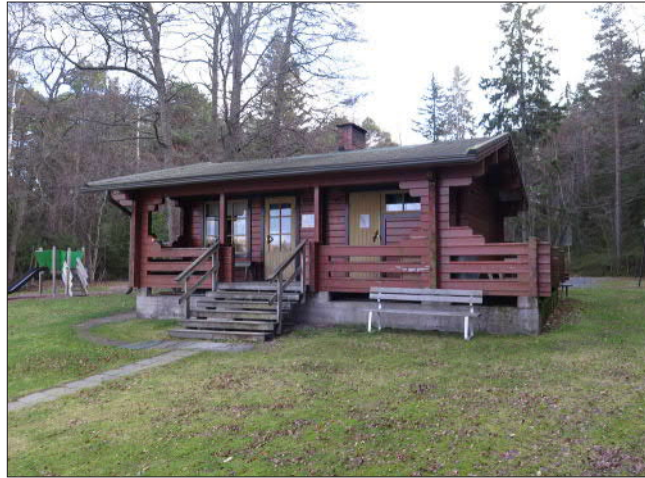
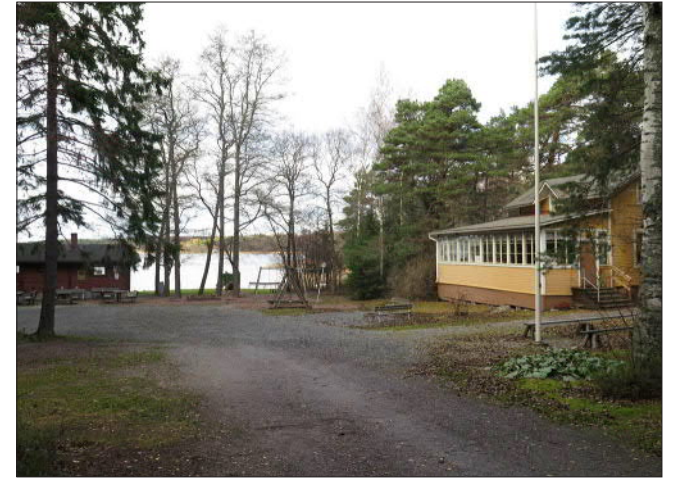
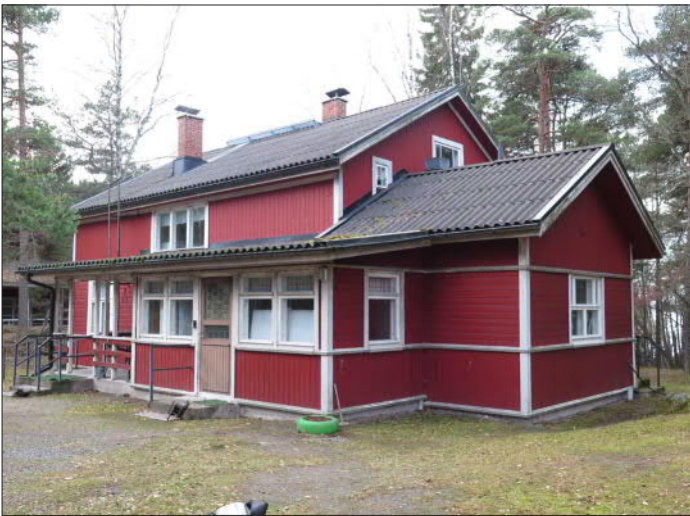
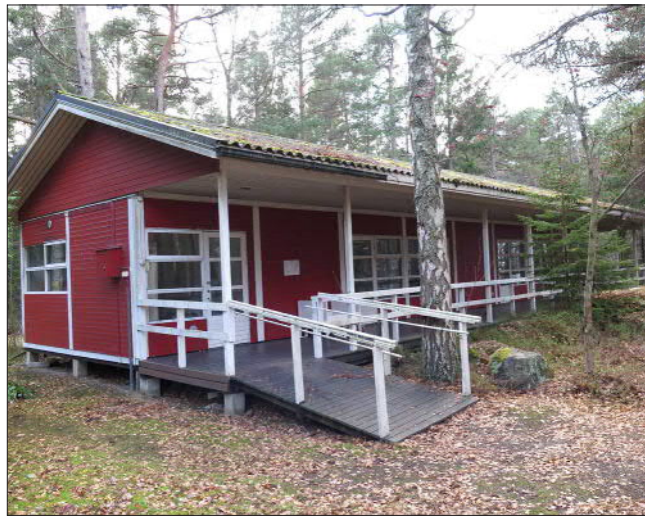
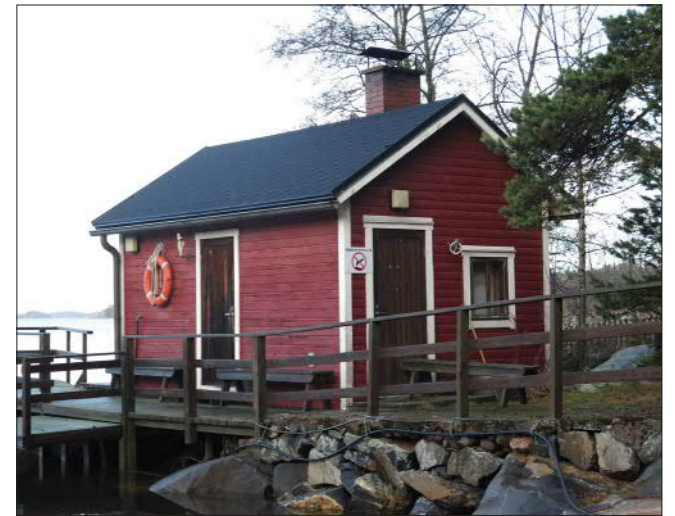
Kesäkoti 28 koostuu kahdesta erillisestä pihapiiristä. Yläkuvissa on etelänpuoleisen seurakunnan kesäkodin pihapiiri. Alakuvissa puolestaan pohjoispuolella sijaitsevan seurakunnan lomakodin pihapiiriä majoitusrakennuksineen ja ranta-saunoineen.

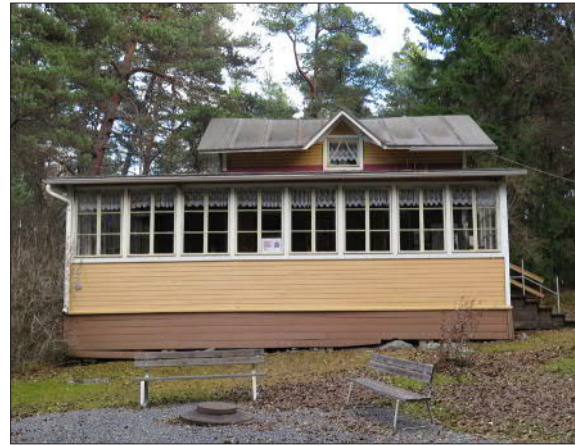
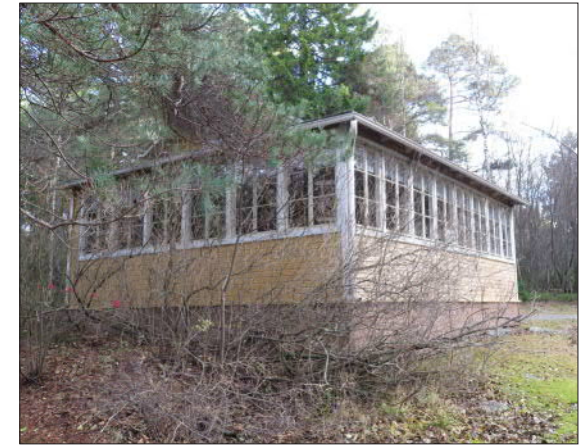
### Seurakunnan kesäkoti

Mitä ilmeisimmin hirsirunkoinen rakennus on valmistunut ilmeisesti alun perin huvilaksi ulkoasusta päätellen 1900-luvun alussa. Rakennuksen varsinainen runko on kapea ja edustaa melko tyyppillistä pienimuotoista 1900- ja 1910-luvun rakentamista. Rakennuksen pihan puoleiselle sivulle sekä länsipäättyyn ulottuva kookas lasiveranda on hallitseva ja antaa rakennukselle persoonallisen ilmeen. Veranda saattaa olla nuorempi, kuin varsinainen rakennus, mutta kuitenkin jo iäkäs. Rakennuksessa on toteutettu joitakin muutoksia, mutta alkuperäinen rakennusajankohta sekä tyylliset yksityiskohdat ovat selkeästi havaittavissa. Rakennuksen molemmilla sivuilla on pienet satulakattoiset frontonit, joissa on alkuperäiset ikkunat. Rakennuksen toisessa päässä on iäkäs T-karmi-ikkuna. Kuistissa on iäkkäältä vaikuttavat pystyjaolliset ikkunat, jotka on jaettu pienoilla 6- ja 9-ruutuisiksi. Kuistin ulko-ovi on uusittu. Myös rakennuksen takasivulla oleva ovi on uusittu, mutta jo 1900-luvun puolivälin paikkeilla. On mahdollista, että rakennuksessa ja sen aukotuksessa on tässä vaiheessa toteutettu joitakin muutoksia. Takasivulla ei ole ovea ja kaavelia lukuun ottamatta muuta aukotusta. Rakennuksen vuorauksena on kapea vaakaponttilaudoituus. Vesikatteena on huopa kolmiorimoin. Rakennuksen perustuksena on nurkkakivet.

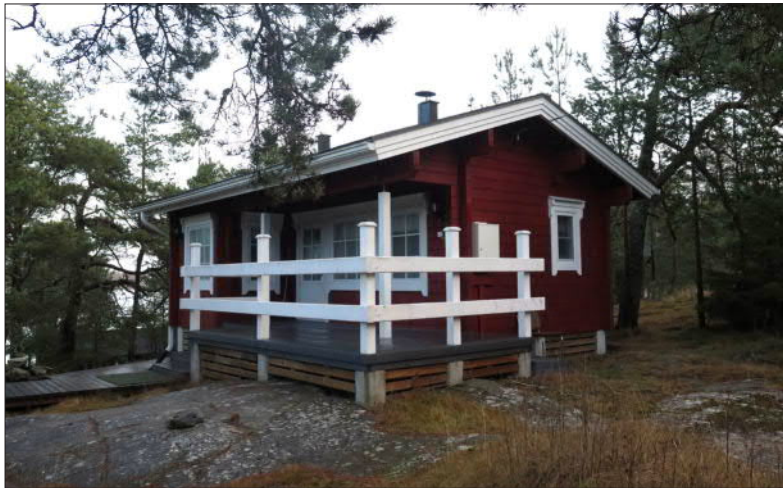
## 8. Kesäkodintie 35 (2-5-V184) "Puksula"

Luokka C: Kohde voidaan jättää suojelun ulkopuolelle.

Huvilatontin iäkkääpi rakennuskanta on purettu joitakin vuosia sitten ja korvattu uusilla vapaa-ajanrakennuksilla. Pihapiiriin kuuluu kolme pienehköä hirsimökkiä sekä ranta sauna. Kohteella ei ole rakennushistoriallista arvoa.

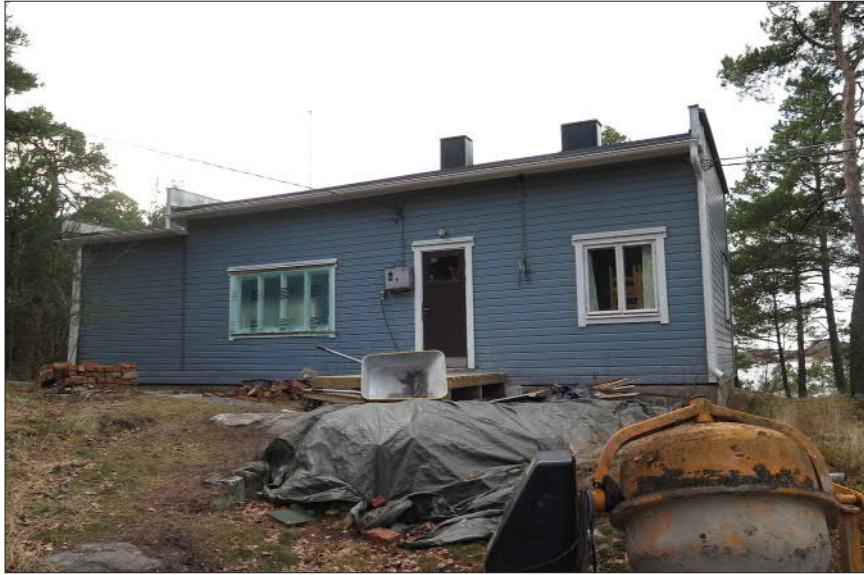
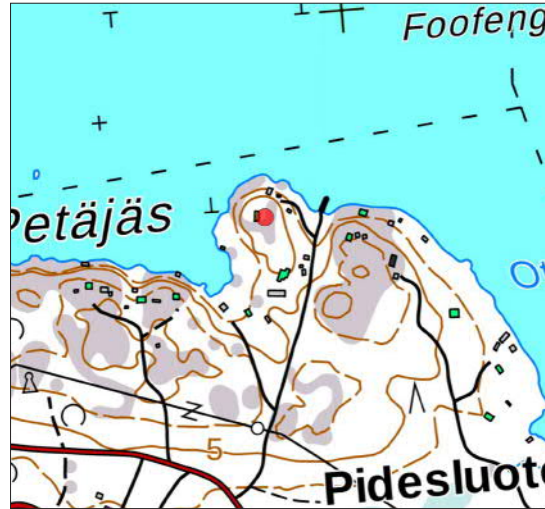
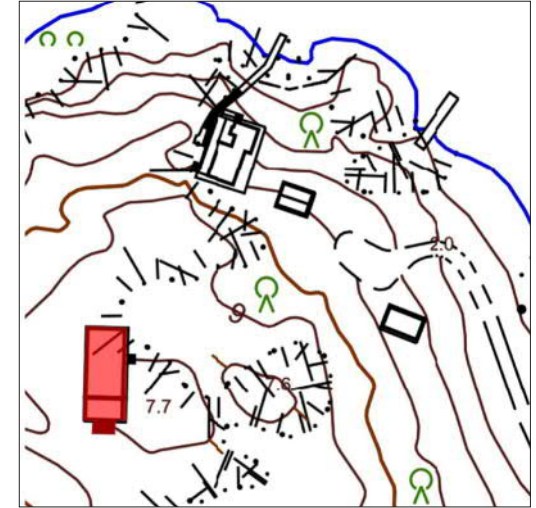
## 9. Kesäkodintie 38 (2-5-V183) "Prasuranta"

### Luokka A: Suojeltava kohde.

1930-luvulle ajoittuva huvilatontti kallion päällä Ensimmäisen Petäjäksen pohjoisrannalla. Tontilla on vuonna 1938 valmistunut funktionalistista tyyliä edustava huvila, joka on säilynyt pääosin hyvin. Rakennusta on hieman laajennettu 1900-luvun puolivälin jälkeen, mutta tämä ei riko eheää kokonaisuutta. Inventointihetkellä rakennusta oltiin remontoimassa ja ikkunoita oli uusittu alkuperäisen mallin mukaan.

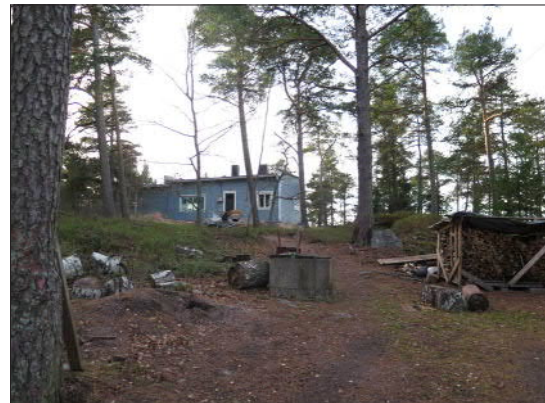
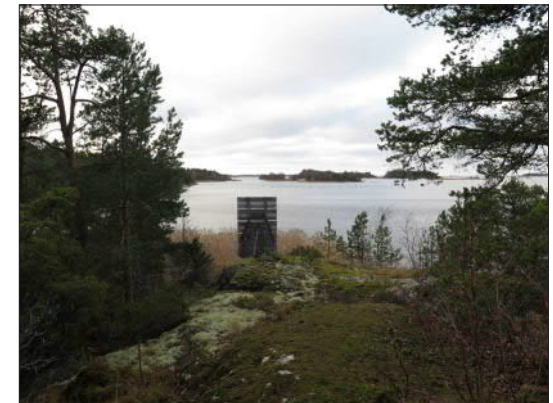
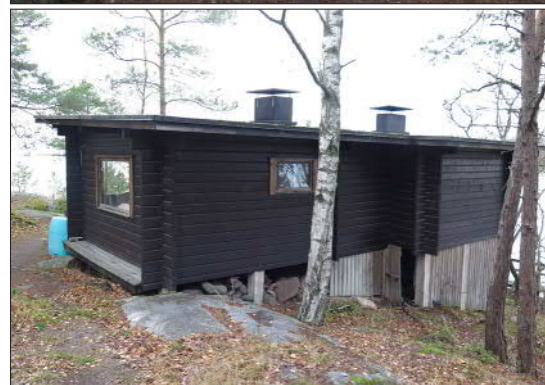
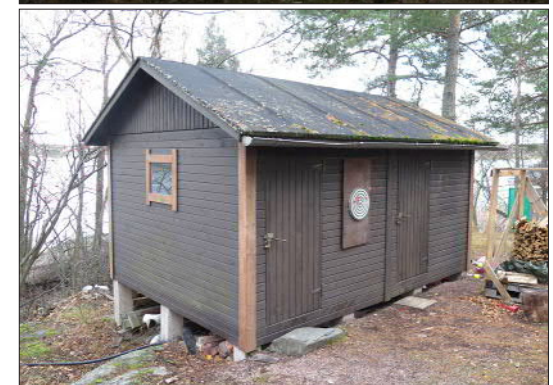
## Huvila

Selkeää funktionalismia edustava Kaino Karin suunnittelema rankorakenteinen ja pulpettikattoinen huvilarakennus, joka on valmistunut vuonna 1938. Rakennus sijaitsee mereltä katsottuna maisemallisesti merkittävällä paikalla korkealla rantakallion päällä.

Rakennus on säilynyt pääosin hyvin. Alkuperäisen osan runkomalli sekä yksityiskohdat ovat säilyneet. Rakennuksen eteläpäähän on toteutettu matalampi laajennus mahdollisesti 1900-luvun puolivälin jälkeen. Laajennus ei kuitenkaan riko rakennuksen alkuperäisilmettä.

Rakennus on vuorattu vaakaponttilaudoituksella. Ikkunoiden puitemalli on alkuperäinen ja rakennusajankohdalle tyypillinen, mutta inventointihetkellä ikkunoita oltiin uusimassa, kuitenkin alkuperäisen puitemallin mukaan. Laajennusosassa on kookkaammat ikkunat meren puolella. Rakennuksen meren puoleisella seinustalla on lähes rakennuksessa kiinni kookas linjamerkki.

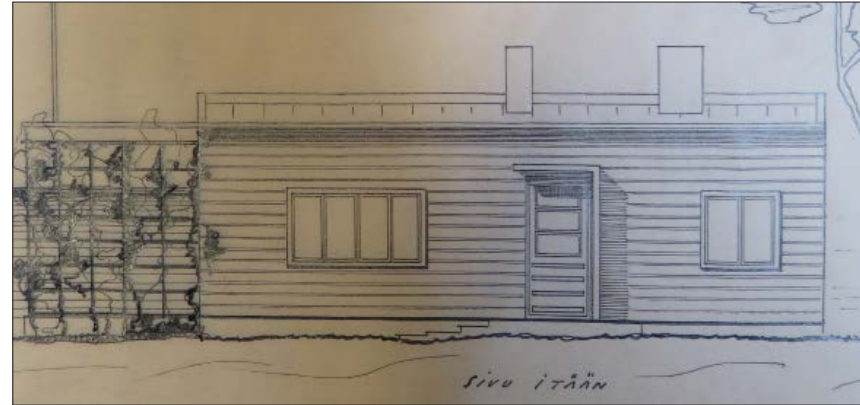
Rakennuksen pihasivu vuoden 1938 rakennuspiirustuksissa. (Rakennuspiirros Rauman kaupungin rakennusvalvonta).

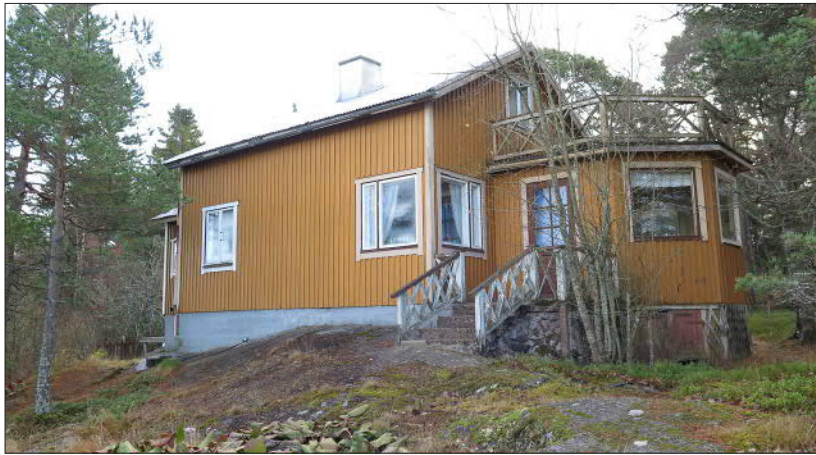
## 10. Huvilapolku 15 (2-5-V157)

Luokka B: Lievemmin suojeltava kohde.

Kallion päällä Petäjäksen pohjoisrannalla sijaitseva huvilatontti ajoittuu 1940- ja 1950-lukujen taitteeseen. Tontilla olevassa rankorakenteisessa ja satulakattoisessa huvilassa on havaittavissa jälleenrakennuskaudelle tyypillisiä piirteitä ja ulkoasu on säilynyt pääosin hyvin tässä asussaan. Alempana meren rannassa sijaitsee erittäin hyvin säilynyt 1900-luvun puolivälin paikkeilla valmistunut rantasauna, joka edustaa rakennusajankohdalleen tyypillistä rakentamista. Rakennukset erottuvat selkeästi merelle ja muodostavat ajallisesti eheän kokonaisuuden.

1900-luvun puolivälin paikkeilla valmistunut huvilarakennus on toista kulmikasta kuistia lukuun ottamatta säilynyt hyvin alkuperäisessä asussaan. Kuistirakennelma vaikuttaa siltä, että se olisi toteutettu 1960-70-luvulla. Saunarakennus on säilynyt lähes autenttisenä. Muut tontin rakennukset ovat vaatimattomia.

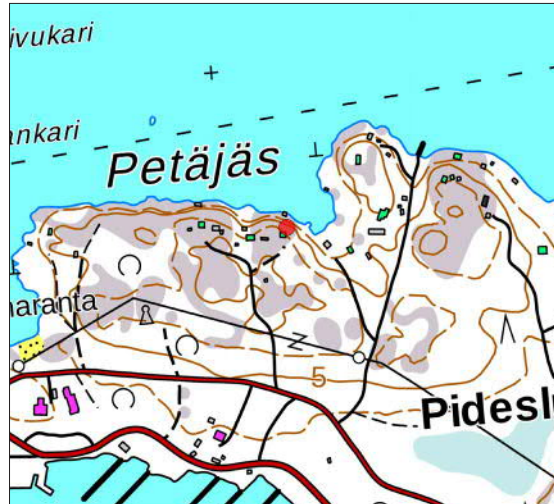
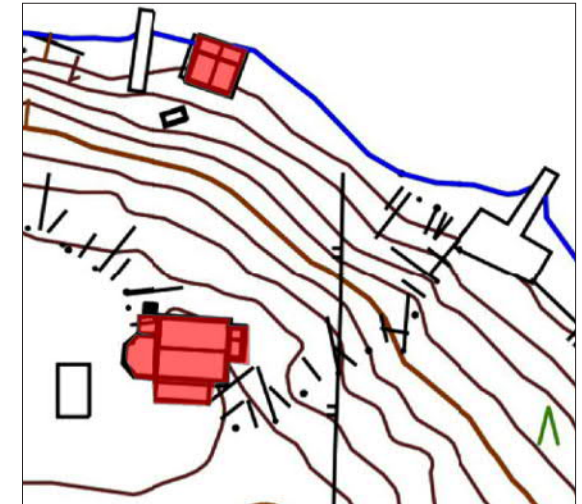
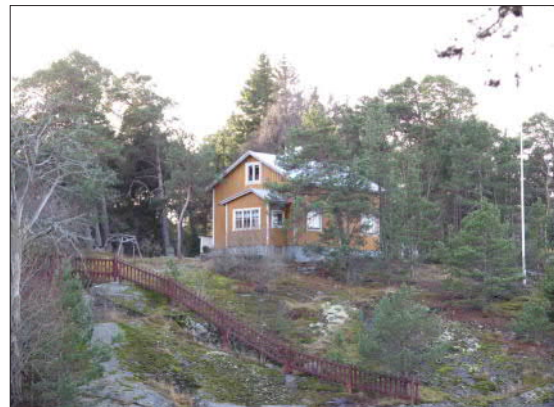
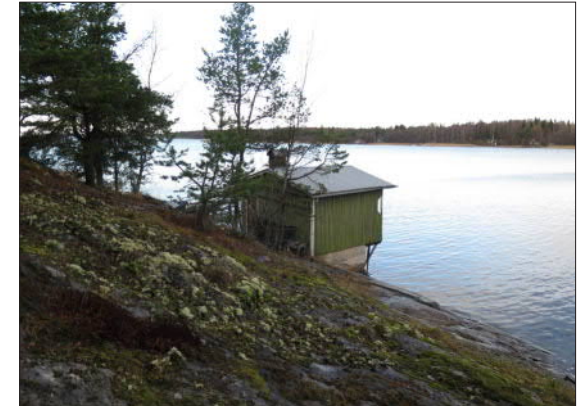
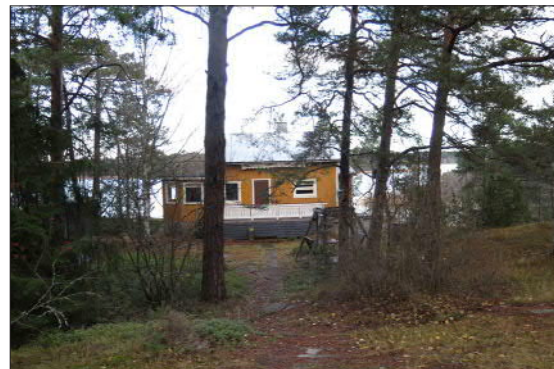
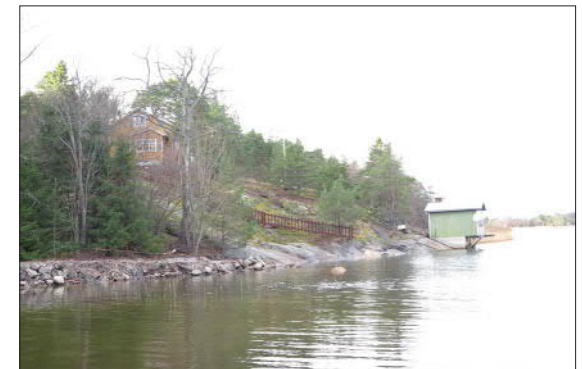
### Huvila

Betoniharkkoperustainen, rankorakenteinen ja satulakattoinen kesäasunto sijaitsee maisemallisesti merkittävällä paikalla kallion päällä meren rannalla. Rakennus edustaa Petäjäksen pohjoisrannan uudempaa kesäasuntorakentamista. Tyylillisesti rakennus edustaa melko tyyppillistä jälleenrakennuskauden rakentamista ja huoneet sijoittuvat keskimuuriin ympärille. Ulkoisesti rakennus muistuttaa pienempiä jälleenrakennusajan omakotitaloja. Rakennuksen länsipäässä oleva monikulmainen kuisti, jonka päällä on parveke, on toteutettu mahdollisesti myöhemmin. Rakennuksen itäpäässä on myös pieni satulakattoinen kuisti. Rakennuksen vuorauksena on rakentamisajankohdalle tyyppinen peiterimalaudoitus. Ikkunat ovat säilyneet suurelta osin alkuperäisinä. Vesikatteena on aaltopeltikate. Rakennuksen ovet ovat iältään kirjavat. Monikulmaisen kuistin ovi on uusittu lähivuosikymmeninä. Eteläisivun sisäänkäynti on jälleenrakennuskaudelle tyyppinen sormipaneelikoristeinen ovi. Itäpään kuistissa on puolestaan koristeellinen, ikkunalla varustettu ovi, joka saattaa olla alun perin vanhemmasta rakennuksesta. Rakennuksen eteläisivulla on puuterassi, joka vaikuttaa melko uudelta.

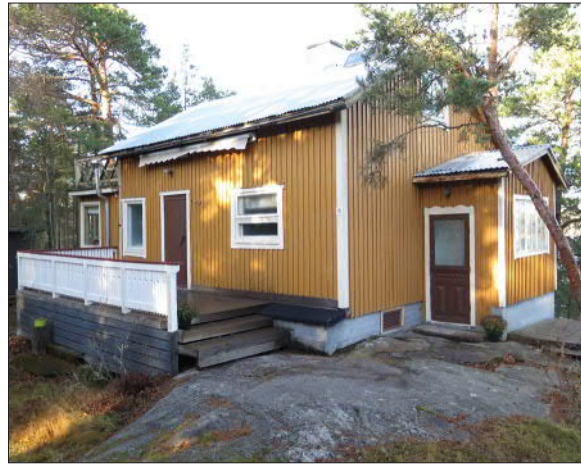
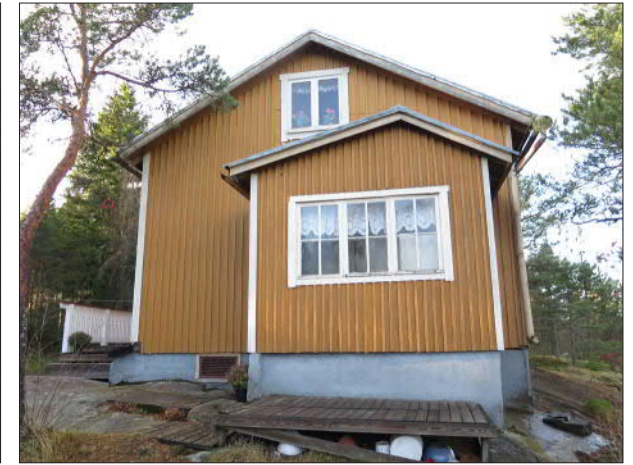
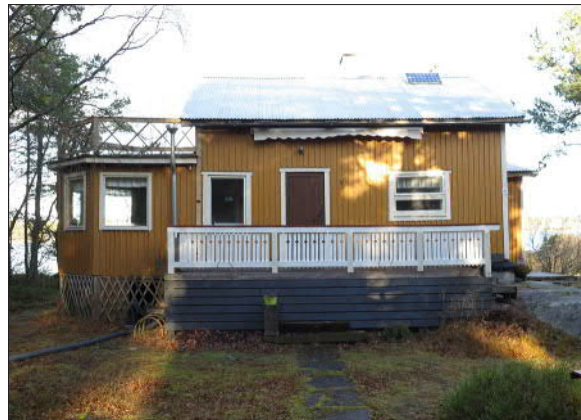
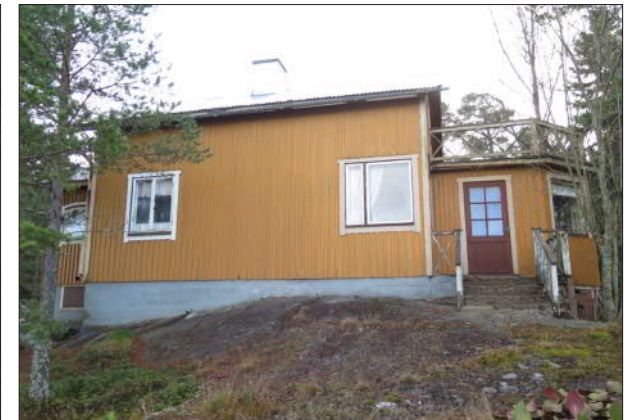
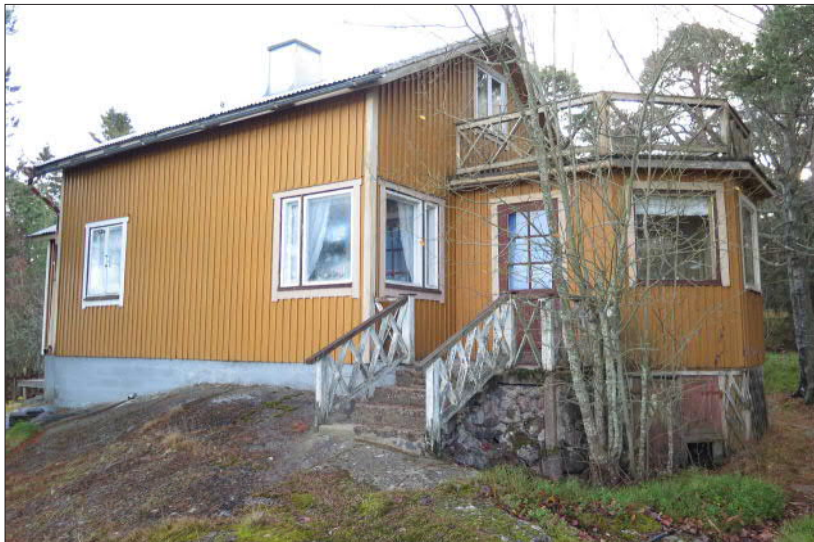
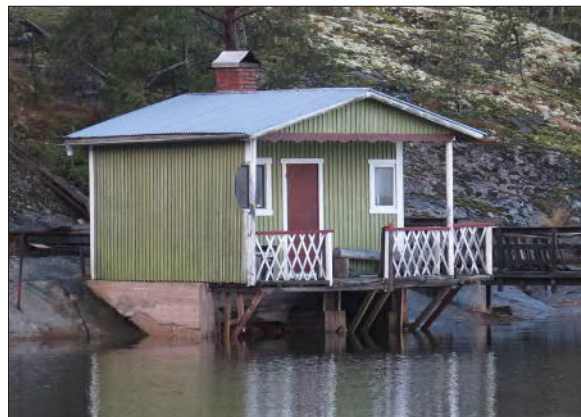
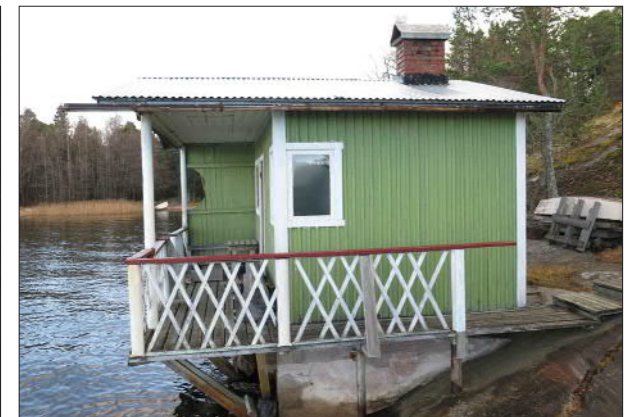
### Rantasauna

1900-luvun puolivälin paikkeille ajoittuva, ulkoisesti lähes autenttisenä säilynyt rantakallion päälle rakennettu rantasauna. Sauna on satulakattoinen ja ilmeisesti rankorakenteinen. Se edustaa melko tyyppillistä aikansa rakentamista. Betoniperustaisen rakennuksen merenpuoleisella sivulla veden päällä on puurakenteinen kuistiosa, jonka päälle katonlape jatkuu. Rakennus on vuorattu peiterimalaudoituksella. Ikkunat ja viistopaneloitu ovi ovat alkuperäiset. Rakennuksen vesikatteena on aaltopeltikate, joka on myöhempää perua, kuten koristeellinen räystäslautakin meren puoleisella sivulla.

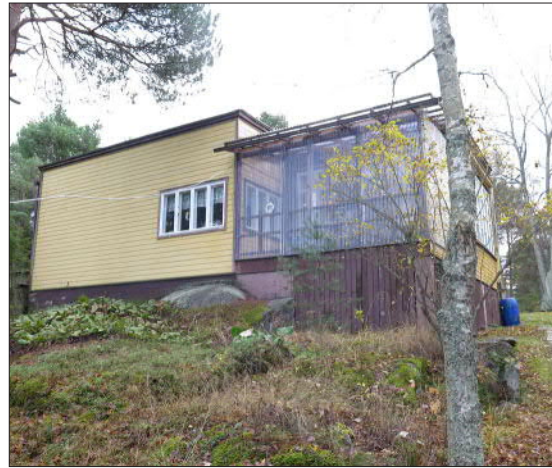
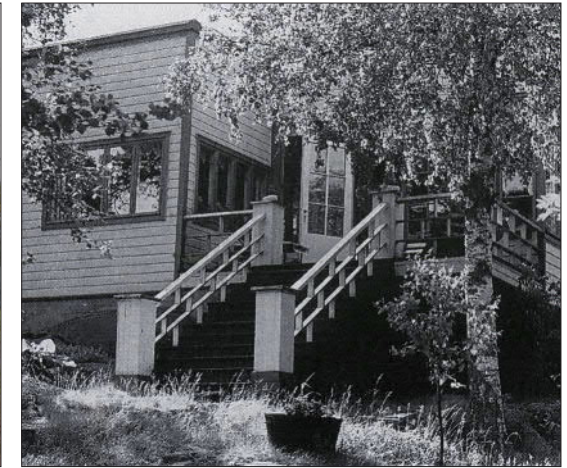
On mahdollista, että vasemmalla näkyvä kapeampi osa, jossa on kookas moniruutuinen ikkuna, toteutettiin 1940-luvun puolella. Sitä ei ole merkitty alkuperäisiin piirustuksiin vuodelta 1938.

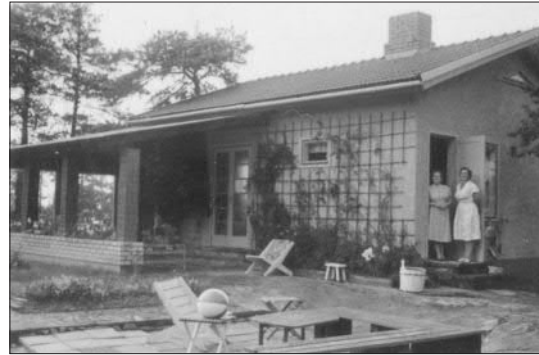
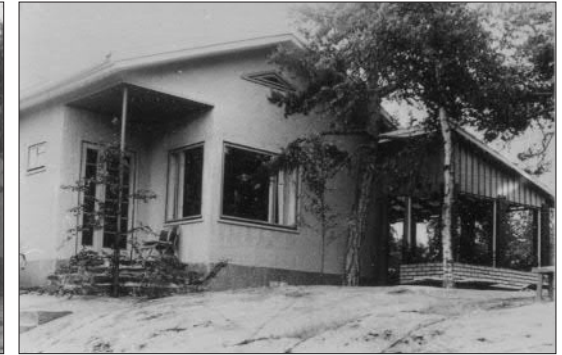
Rakennus kuvattuna mitä ilmeisimmin 1960-luvulla. (Valokuvat Rauman museo).

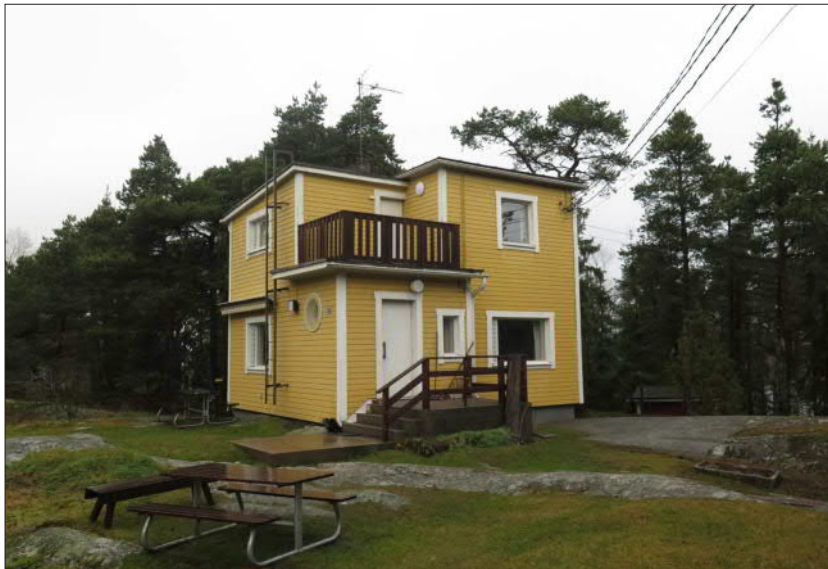
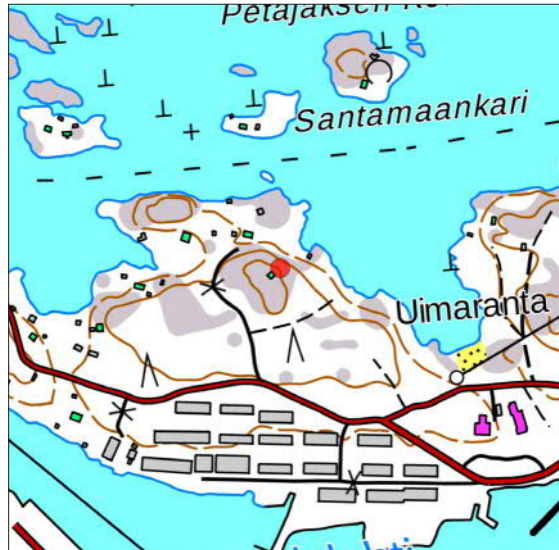
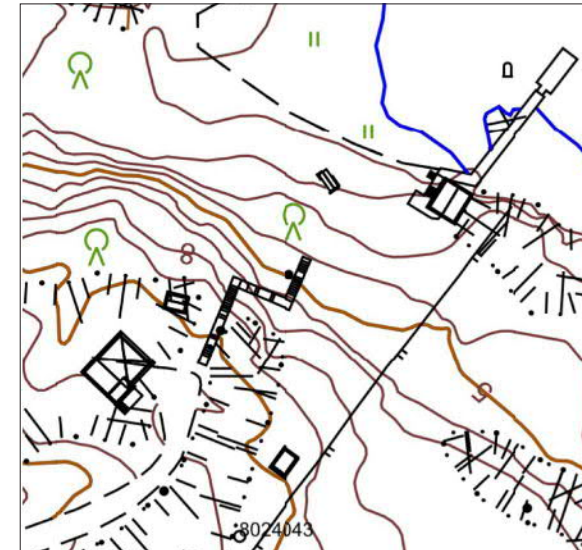
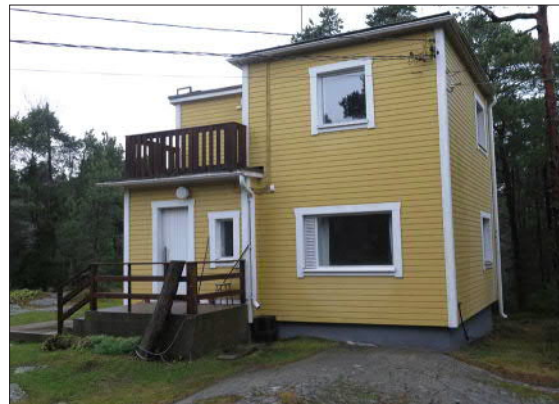
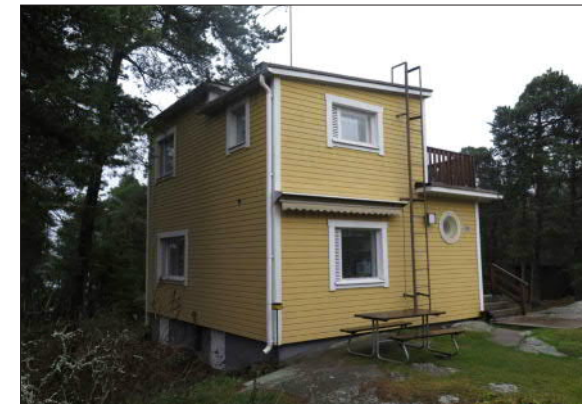
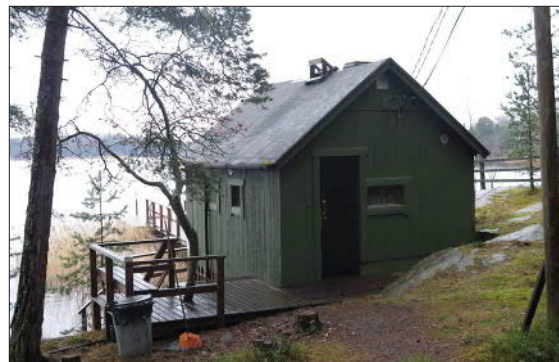
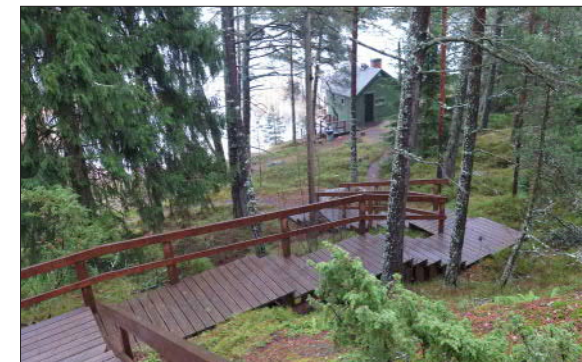
## 16. Lomapolku 11 (2-5-V64)

Huvilan historia ajoittuu 1930-luvulle. Vuonna 1937 valmistui nykyinen selkeän funktionalistista tyyliä edustava kaksikerroksinen, loivalla satulakaton ja osittain pulpettikaton varustettu rankorakenteinen huvilarakennus. Rakennus on kokenut melko mittavia muutoksia mitä ilmeisimmin 1980-luvulla. Runkomalli on kuitenkin säilynyt alkuperäisenä. Nykyinen ulkoasu on uudisrakennusmainen ja alkuperäinen rakennusajankohta on havaittavissa ainoastaan runkomallista sekä joistakin tyyllillisistä yksityiskohdista. Rannassa oleva saunarakennus ajoittuu mahdollisesti myös 1900-luvun alkupuolelle. Myös saunarakennusta on muutettu merkittävästi ja alkuperäinen rakennusajankohta ei ole enää kunnolla havaittavissa. Pihapiirissä on lisäksi vaatimattomammat pulpettikattoinen varistorakennus, käymälä sekä pieni satulakattoinen rakennus, joka saattaa olla kellari.

Alun perin vuonna 1937 valmistuneessa rankorakenteisessa selkeän funktionalistisessa huvilarakennuksessa on säilynyt alkuperäisenä ainoastaan runkomalli. 1980-luvulla toteutetut muutokset ovat niin mittavia, että ne laskevat kohteen rakennushistoriallista arvoa ja siten myös kokonaisarvoa. Myös rannassa oleva saunarakennuksessa on toteutettu muutoksia ja alkuperäinen rakennusajankohta ei ole enää havaittavissa. Muut pihapiirin rakennukset ovat vaatimattomia. Kohde edustaa Petäjäksen alueen säilynyttä 1930-luvulla tapahtunutta toista huvilarakentamisaaltoa, sekä on yksi alueen selkeää funktionalismia edustavista huviloista.

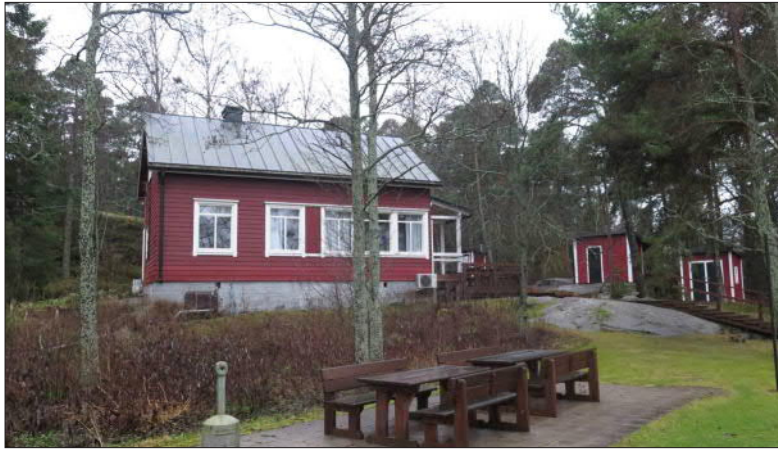
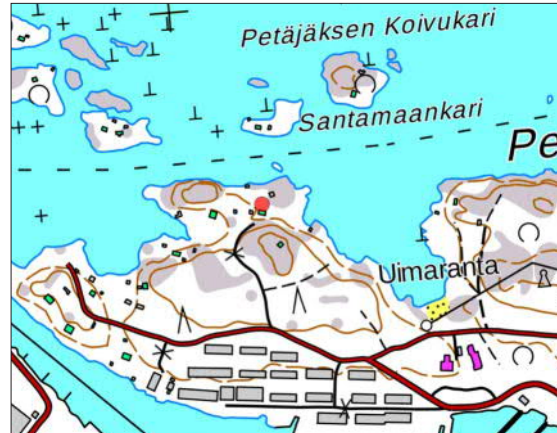
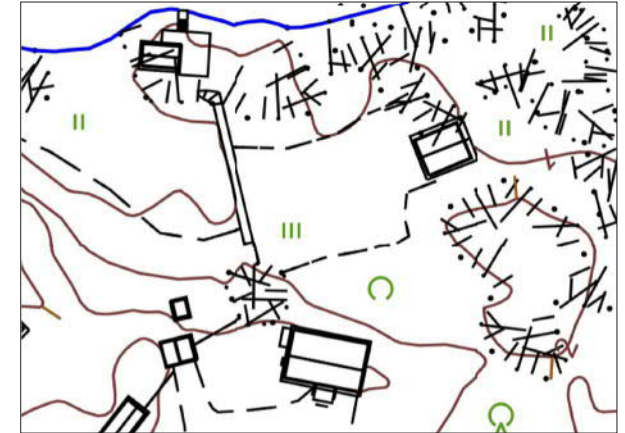
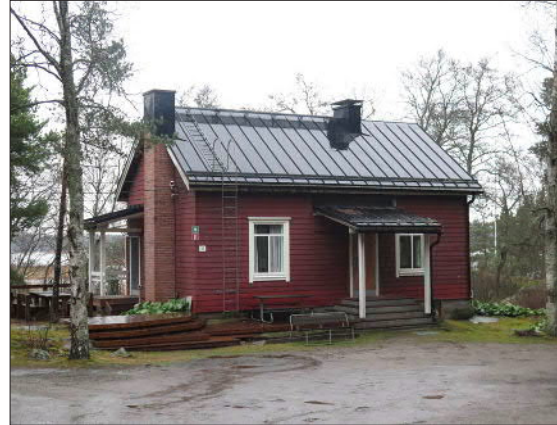
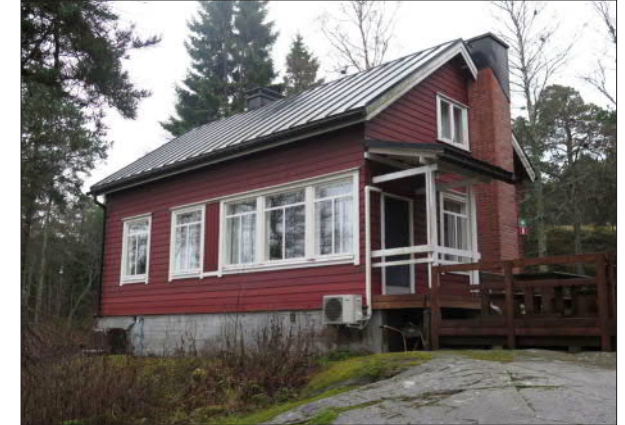
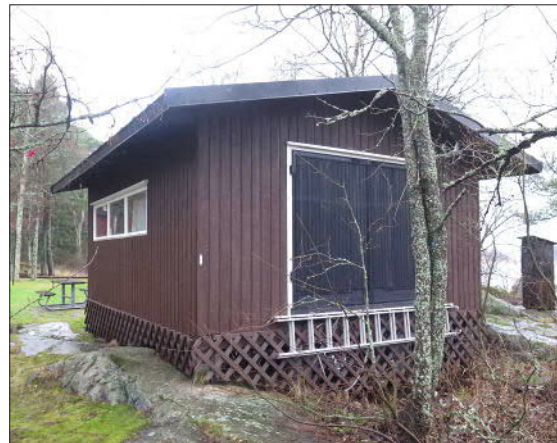
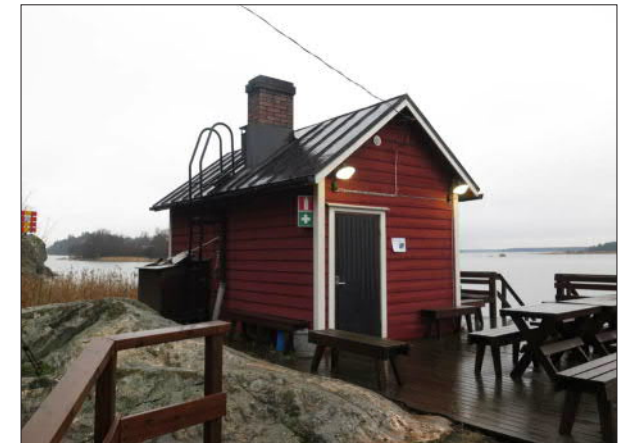
## 17. Lomapolku 15 (2-5-V63)

1930-luvulle ajoittuva huvilatontti toisen Petäjäksen pohjoisrannalla. Pihapiirissä on alun perin vuonna 1938 suunniteltu huvilarakennus, jonka nykyasu on seurausta 1960- ja 1970-lukujen vaihteessa toteutetusta mittavasta muutoksesta. Alkuperäinen rakennusajankohta on enää juuri ja juuri havaittavissa. Pihapiiriin kuuluu myös vuonna 1969 suunniteltu venevaja, täysin uusittu rantasauna sekä vaatimattomampia ulkorakennuksia. Kohteella on maisemallista merkitystä Petäjäksen rantamaisemassa.

Huvilarakennus on säilynyt runkomalliltaan alkuperäisenä, mutta 1960-70-lukujen taitteessa toteutettu muutos on, nykyisestä iäkkyystään huolimatta, ollut niin mittava, että se laskee rakennushistoriallista arvoa ja siten kokonaisarvoa.

Venevaja edustaa alueella harvoja tähän tarkoitukseen suunniteltuja ja säilyneitä rakennuksia. Rakennus on säilynyt alkuperäisessä asussaan, mutta on rakennustaiteellisesti vaatimaton. Rannassa oleva saunarakennus on uusittu ulkoisesti käytännössä lattiasta kattoon ja tämä vaikuttaa sen rakennushistorialliseen arvoon.

Kohde edustaa Petäjäksen alueen säilynyttä 1930-luvulla tapahtunutta toista rakentamisaaltoa, mutta runsaiden muutosten vuoksi kohteen arvo on lähinnä maisemallinen.
