# Rauman Petäjäksi alueen rakennusinventointi sekä maisemahistoriallinen selvitys

Olli Joukio 2017

## Inventoinnin lähtökohdat

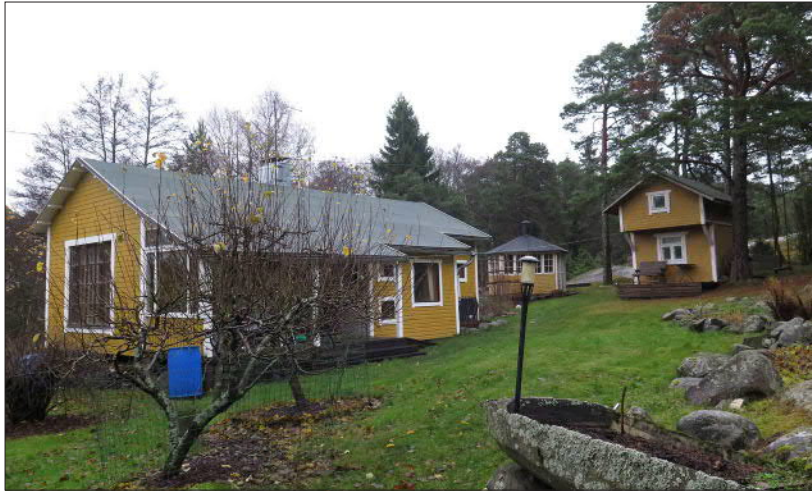
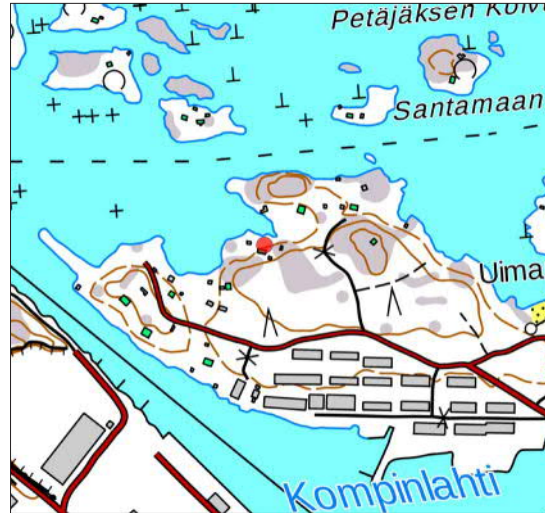
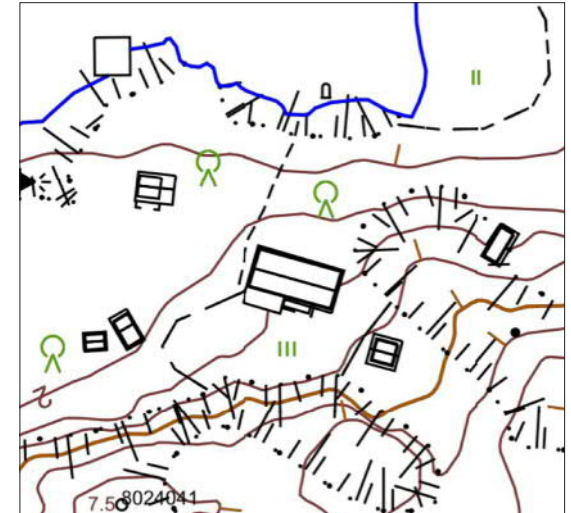
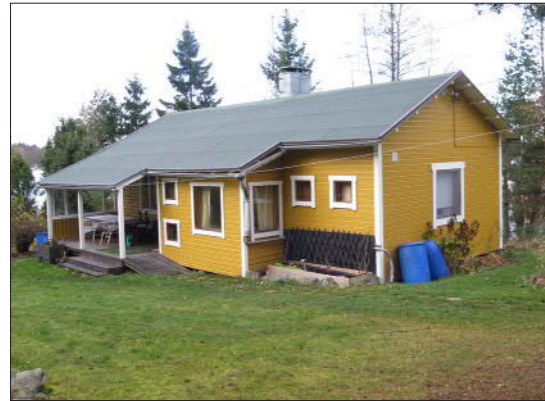
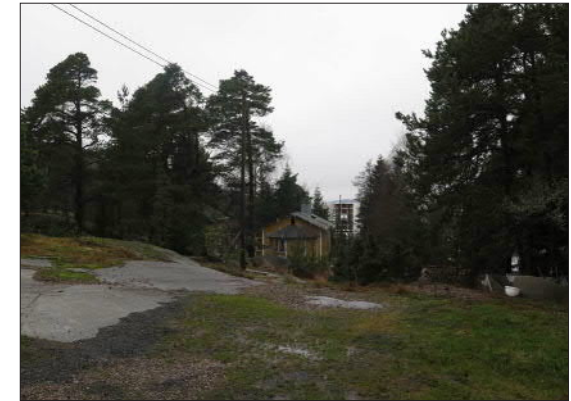
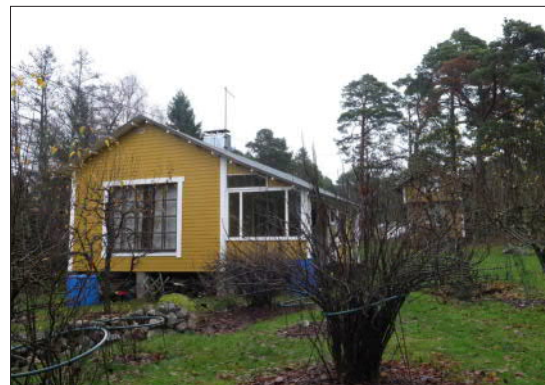
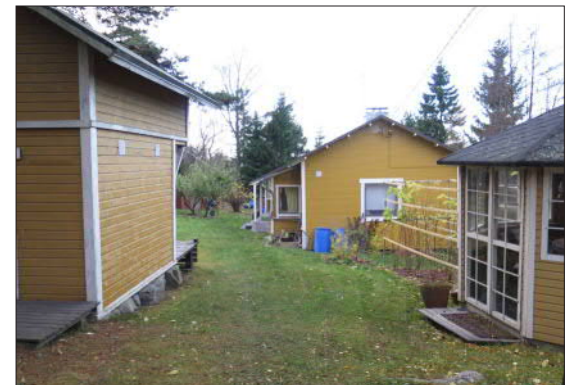
## 18. Lomapolku 18 (2-5-V163)

1950-luvun huvilatontti toisen Petäjäksen pohjoisrannalla maisemallisesti merkittävällä paikalla. Tontille valmistui nykyisen huvilan alkuperäinen osa vuonna 1950. Rakennusta on laajennettu tämän jälkeen ainakin kahteen otteeseen, mutta 1950-luvun rakennusajankohta on kuitenkin edelleen havaittavissa. Kokonaisuudessaan kyseessä ei ole kuitenkaan rakennustaiteellisesti merkittävä rakennus. Vuosikymmenten saatossa toteutetut muutokset laskevat lisäksi rakennushistoriallista arvoa. Tontilla on lisäksi hirsirunkoinen rantasauna, joka on toteutettu huvilaa myöhemmin. Lisäksi tontilla on iäkkäämpi vaatimaton varasto. Muu rakennuskanta on vaikuttaa pääosin lähivuosisikymmeninä toteutetulta.

Tontille valmistui nykyisen huvilan alkuperäinen osa vuonna 1950. Rakennusta on laajennettu tämän jälkeen ainakin kahteen otteeseen, mutta 1950-luvun rakennusajankohta on kuitenkin edelleen havaittavissa. Kokonaisuudessaan kyseessä ei ole kuitenkaan rakennustaiteellisesti merkittävä rakennus. Vuosikymmenten saatossa toteutetut muutokset laskevat lisäksi rakennushistoriallista arvoa ja siten kokonaisarvoa. Tontin muu rakennuskanta on uudempaa.

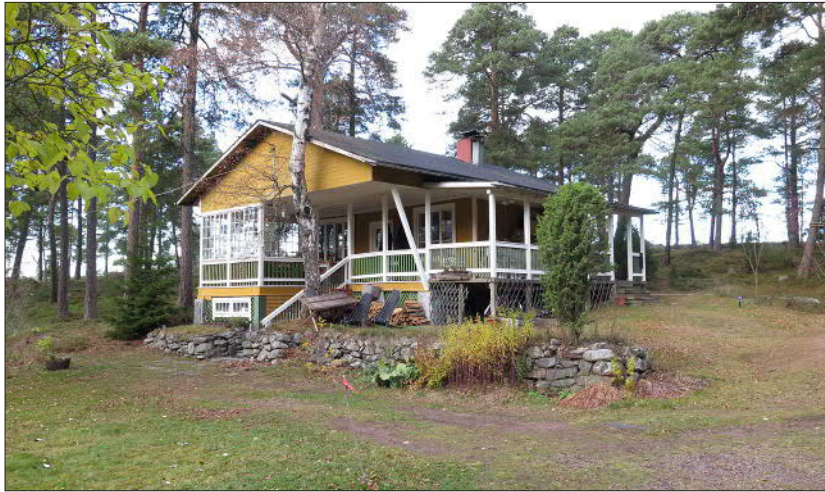
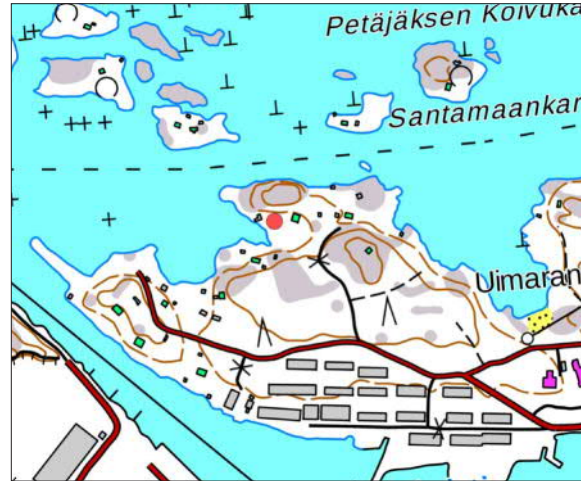
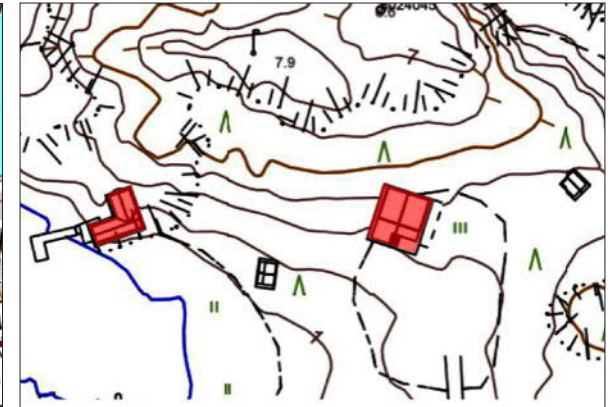
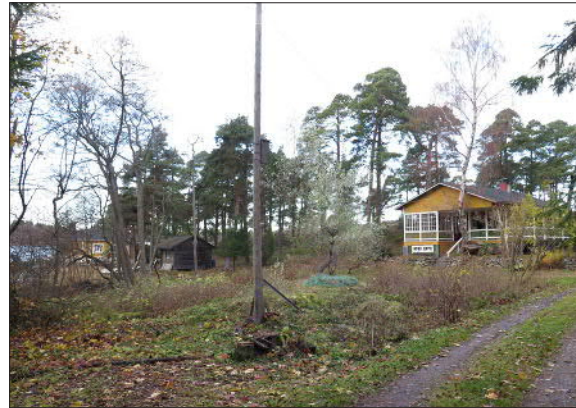
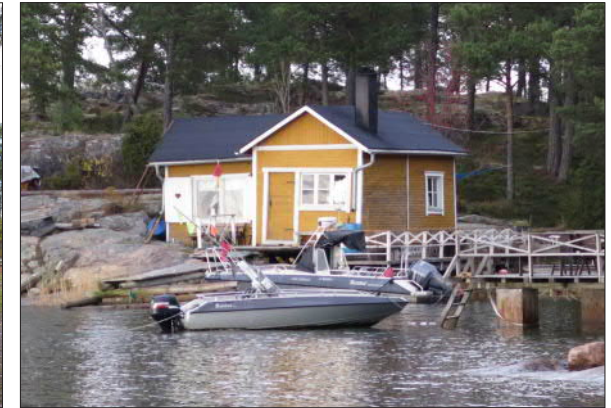
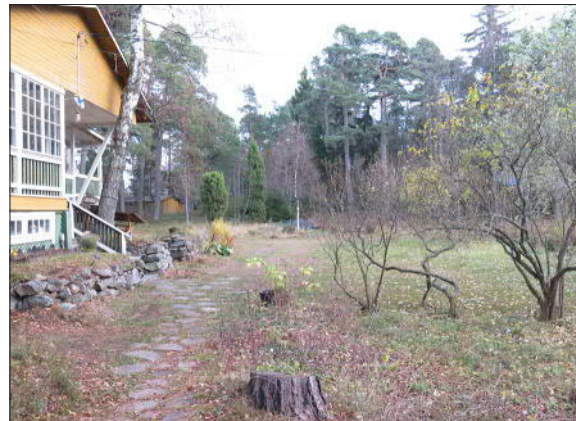
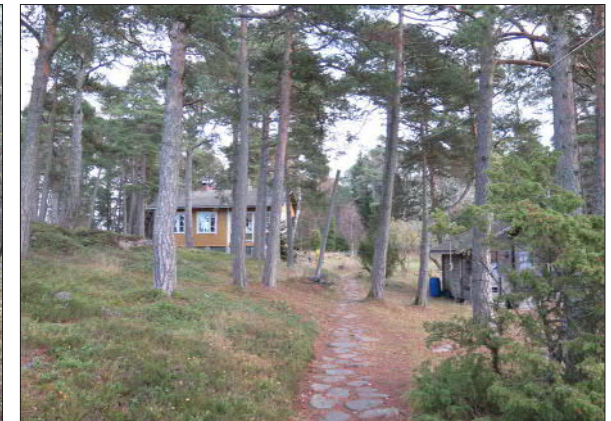
## 19. Lomapolku 22 (2-5-V164)

Petäjäksen pohjoisrannalla sijaitseva huvilatontti, jonka historia ulottuu hieman yli sadan vuoden taakse. Nykyisistä rakennuksista saunarakennus on valmistunut mahdollisesti 1910-luvulla. Rakennusta on laajennettu 1900-luvun alkupuolella vinkkeliosalla ja sauna on säilynyt pääosin tässä asussa. Huvilarakennus on valmistunut ilmeisesti 1930-luvulla, mutta se tuhoutui suurelta osin tulipalossa. Nykyinen ulkoasu on seurausta vuoden 1956 muutoksesta. Huvila ja sauna muodostavat eheän kokonaisuuden. Varsinkin vinkkelin mallinen saunarakennus on maisemallisesti merkittävä rantanäkymässä.

Sekä huvila että saunarakennus ovat säilyneet hyvin jo melko muutosasuissaan, jotka ovat verrattain iäkkäitä. Verrattuna koko inventointialueen rakennushistoriallisesti merkittävään huvilarakentamiseen paltsan rakennusten ulkoasut edustavat kuitenkin melko puhtaasti sodanjälkeistä rakentamista ja tämä vaikuttaa kokonaisarviointiin.

Alun perin 1930-luvulla nykyistä kookkaammaksi valmistunut, mutta 1950-luvulla tulipalossa vaurioitunut ja nykyiseen asuunsa muutettu rankorakenteinen ja satulakattoinen huvilarakennus. Rakennus on säilynyt erittäin hyvin 1950-luvun muutosasussa, joskin alkuperäinen rakennusajankohta ei ole enää havaittavissa kuin ehkäpä ikkunamallista. Rakennuksen eteläreunaa hallitsee kookas osittain lasitettu veranta, joka jatkuu avonaisena myös itäisivulle. Yhdeksään ruutuun jaetut pystyjaolliset ikkunat ovat säilyneet osittain 1930-luvulta. Kuistin lasitus saattaa olla 1950-luvulta. Vuorauksena on vaakaponttilaudoitus mitä ilmeisimmin 1950-luvulta. Perustuksena on nurkkakivet. Rakennuksen vesikatteena on huopakate.

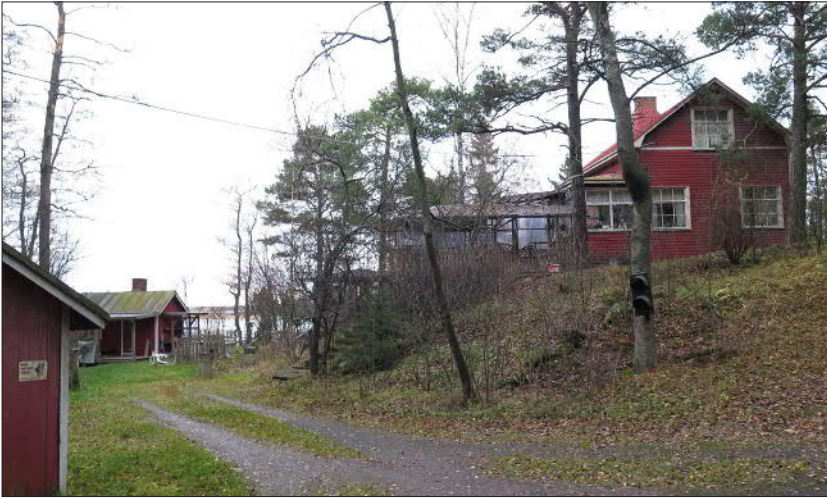
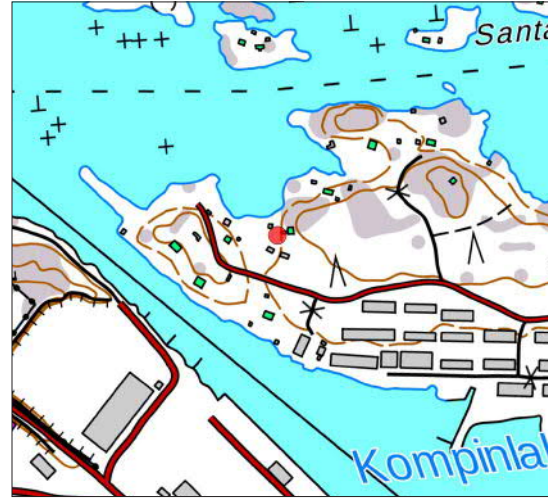
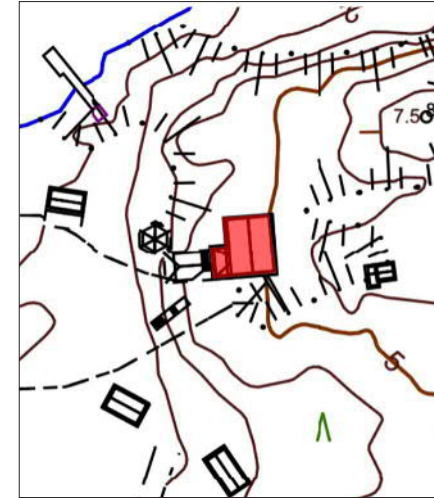
## 20. Petäjäksentie 231(2-5-V162)

1900-luvun puolivälin paikkeille ajoittuva hyvin säilynyt huvilatonttikokonaisuus Petäjäksen pohjoisrannalla. Pihapiiriin kuuluu rankorakenteinen ja satulakattoinen huvila, joka edustaa runkomalliltaan ja tyylistään ehkäpä 1940-50-lukujen rakentamista. Rakennus on säilynyt materiaaleiltaan ja yksityiskohdiltaan hyvin. Ainoastaan kookas valokatteella varustettu terassikokonaisuus rakennuksen edessä peittää lähes koko julkisivun ja rikkoo siten kokonaisuuden. Pihapiiriin kuuluu lisäksi hyvin säilynyt rantasauha 1900-luvun puolivälistä sekä vaatimattomampi samanikäinen ulkorakennus sekä autotalli mahdollisesti 1960-luvulta. Kokonaisuus on ajallisesti ja tyyllisesti melko eheä.

Kokonaisuus edustaa hyvin säilynyttä sodanjälkeistä rakentamista, jota kuitenkin rikkoo melko massiiviset valokateratkaisut terasseissa. Kohteella on varsinkin maisemallista arvoa Petäjäksen pohjoisrannan rantanäkymässä.

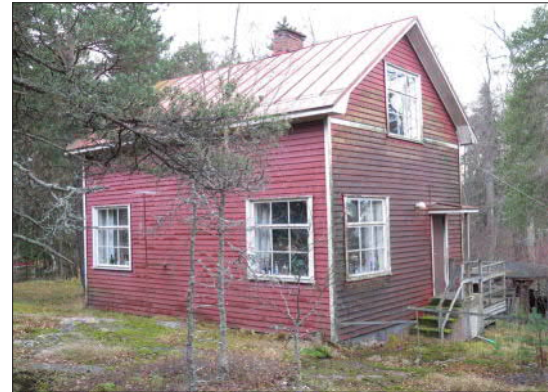
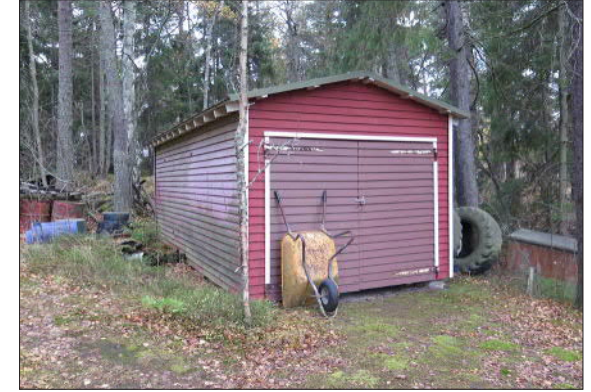
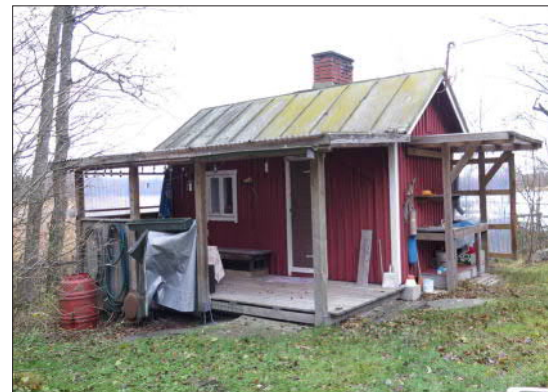
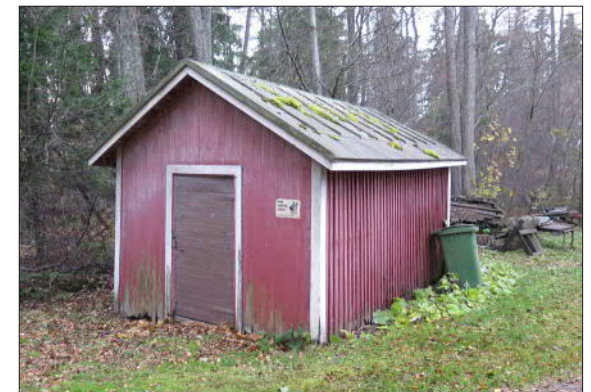
## Huvila

Rankorakenteinen ja satulakattoinen huvilarakennus Petäjäksen pohjoisrannalla. Rakennus edustaa massaltaan enemmänkin jälleenrakennuskauden aikaista huvilarakentamista, mutta saattaa olla kuitenkin iäkkäämpi, aikaisintaan 1930-40-luvulta. Päädyissä on vielä 1930-luvulle tyypillisten kissanpenkkien mukaelmat. Rakennuksen ikkunat on sijoitettu nurkkiin. Kaksiruutuiset, ehkäpä poikkeuksellisesti vaakajaolliset ikkunat ovat ilmeisesti alkuperäiset ja jaettu pienillä muistuttamaan 9-ruutuisia ikkunoita. Pihasivun kuisti pääsisäänkäynnin lisäksi rakennuksen pohjoissivulla on toinen sisäänkäynti, jossa on alkuperäinen pystypaneloitu ovi sekä pieni aumakattoinen avokatos. Vuorauksena oleva vaaka veitsiponttilaudoitus ajoittuu 1950-60-lukujen paikkeille. Vesikatteena on saumapeltikate. Rakennuksen pihasivulla on aumakattoinen kuisti, joka jää, kuten koko rakennuksen pihasivu, kookkaan valokateterassin peittoon. Kyseinen terassi rikkoo muilta osin hyvin säilyneen kokonaisuuden.

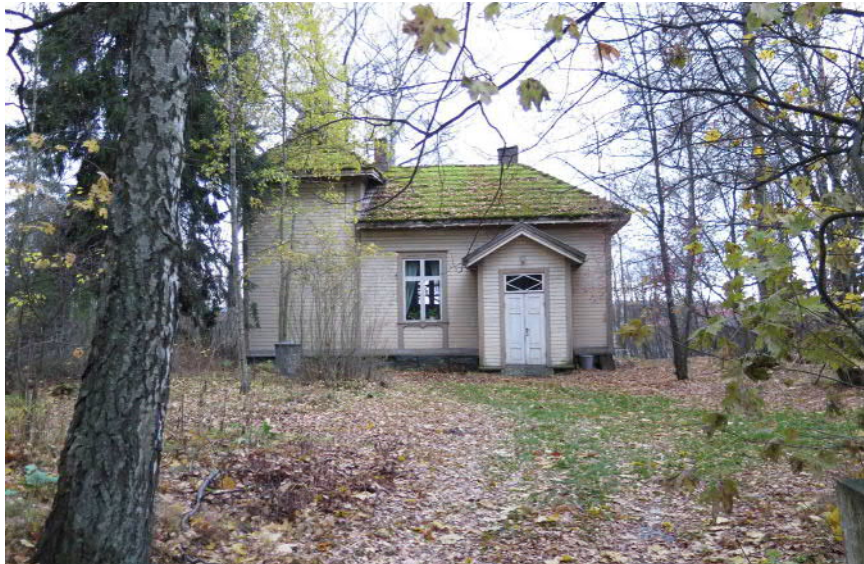
## 21. Petäjäksentie 230 (684-402-2-5)

1800-1900-lukujen vaihteeseen ajoittuva erittäin hyvin säilynyt huvilan pihapiiri Petäjäksen etelärannalla. Varsinainen huvila edustaa 1890-luvun koristeellista nikkarityyliä suippo-kattoisine torneineen ja koristeellisine verantoineen. Sodan aikana vaurioitunut rakennus on säilynyt poikkeuksellisen hyvin alkuperäisilmeessään ja suurelta osin myös materiaaleiltaan. Rannassa oleva pieni saunarakennus on valmistunut huvilan kanssa samoihin aikoihin ja säilynyt myös ulkoisesti käytännössä autenttisena. Myös saunarakennuksessa on joitakin rakennusajankohdalle tyypillisiä koristeellisia yksityiskohtia. Pihapiiriin kuuluu lisäksi 1900-luvun alkupuolelle ajoittuva hyvin säilynyt, mutta huonokuntoinen ulkorakennus sekä pieni majoitusrakennus mahdollisesti 1960-70-luvulta.

Petäjäksentie 230 on yksi kuudesta tallella olevasta 1800-luvun puolella valmistuneesta huvilasta Petäjäksen alueella ja on sekä rakennushistoriallisesti että maisemallisesti merkittävä.

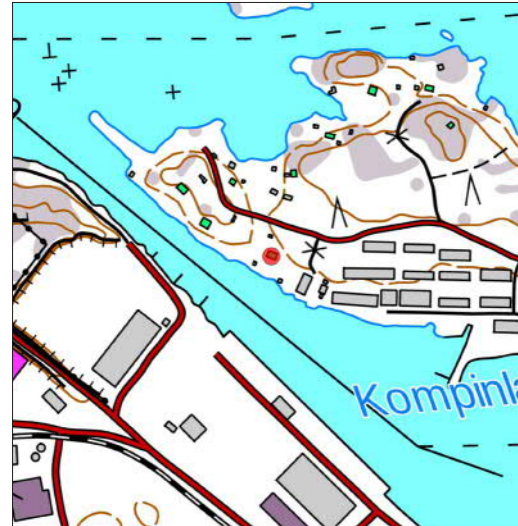
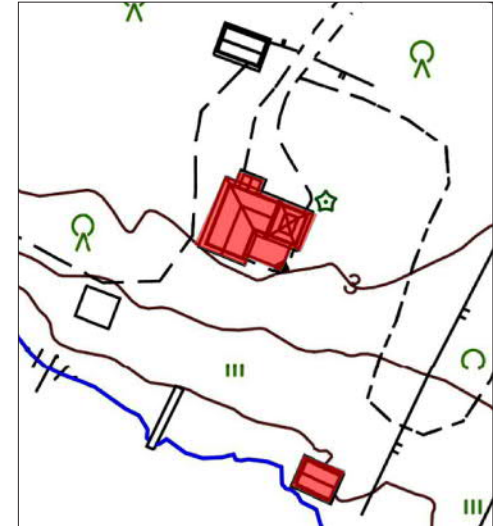
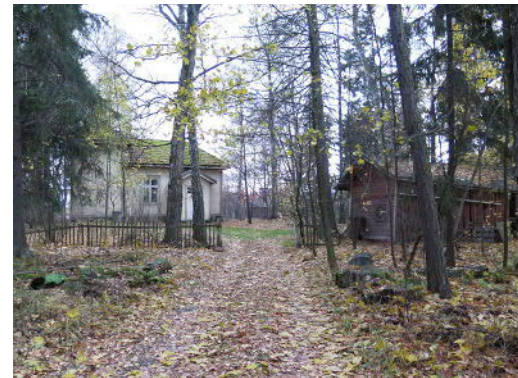
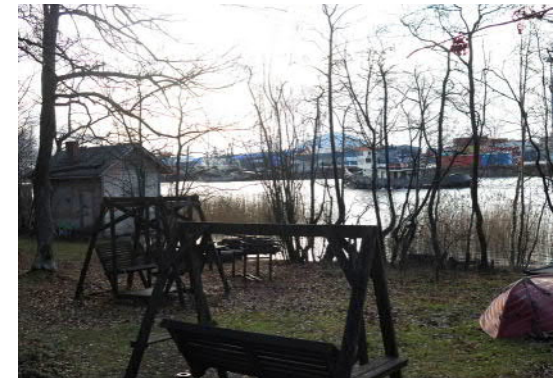
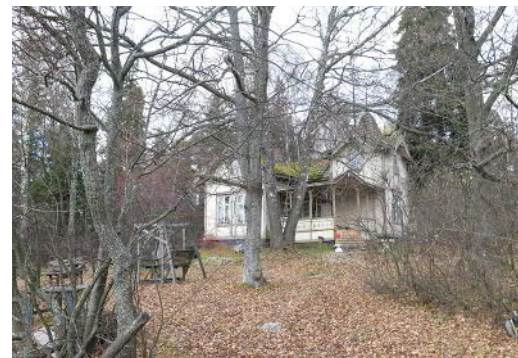
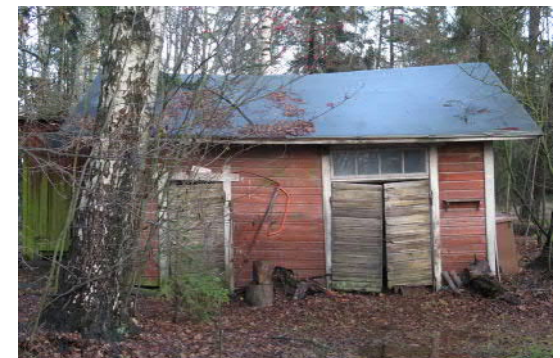
## Huvila

Tornillinen, hirsirunkoinen, vinkkelin mallinen ja satulakattoinen huvilarakennus valmistui vuonna 1900 ja edustaa rakennusajankohdalle tyypillistä nikkarityyliä. Rakennuksen suunnitteli E. Ikäläinen vuonna 1896. Rakennus vaurioitui talvisodan aikana pommituksessa, mutta korjattiin entiselleen. Rakennuksen vuoraus on vaakaponttilaudoitus. Tornissa sekä päätykolmioissa on peiterimalauditus. Ikkunat ovat alkuperäiset 4-6-ruutuiset ristikarmi-ikkunat, joissa on koristeellinen otsalauta. Suippokattoisessa tornissa on kahdella sivulla satulakattoiset frontonit, jossa on yläruudultaan kolmionmalliset koristeelliset ikkunat. Tornia kiertää katonrajassa sahalaitakoristeinen lista. Vastaava lista on myös päädyissä tasakerran korkeudella.

Pihan puoleisella sivulla on satulakattoinen umpikuisti, jossa pariovet sekä niiden päällä oleva kamanaikkuna vaikuttavat alkuperäisiltä. Pihasisiä hallitsee kookas ja koristeellinen avoveranta, joka kattaa koko vinkkelin kulmauksen. Verantaa rajaa koristeellinen kaide. Kuistilta on sisäänkäynnit alakerran tiloihin sekä tornikamariin. Sisäänkäynneissä on iäkkäät peiliovet, joista alakerran tiloihin johtava on lasella varustettu pariovi.

Huvilarakennus on ehkäpä alueen varhaisista huviloista parhaiten alkuperäisasussaan säilynyt, mutta kaipaa kunnostusta.

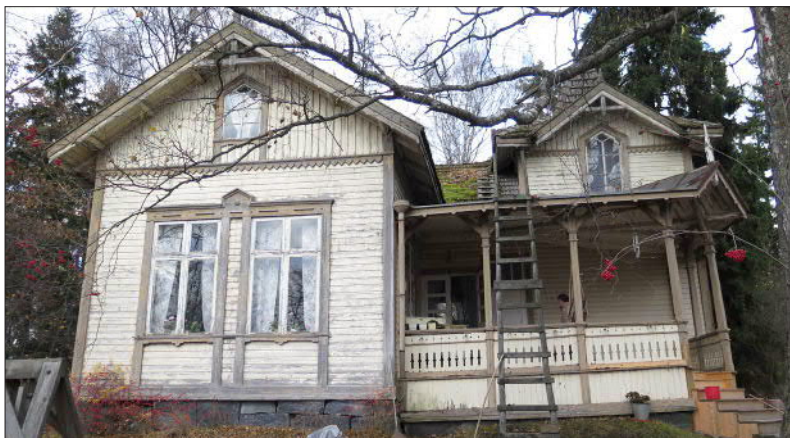
Rakennus on ollut aikanaan tummempi väritykseltään. Tornissa ollut parveke on nykyään poistettu..(Kuva Olli Nuotion teoksesta "Se lailnem Betäjäs - Suvissi Rauma muistoi")

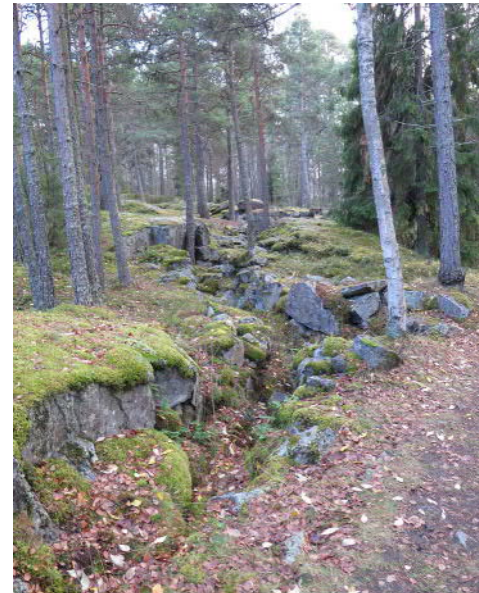
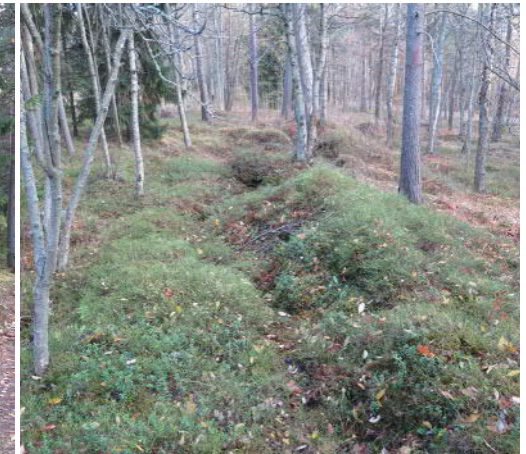
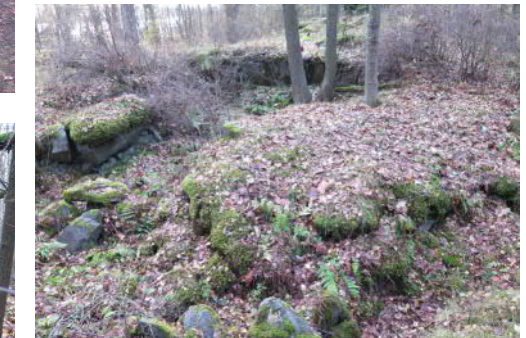
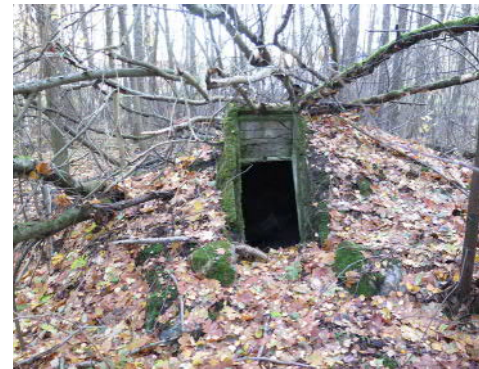
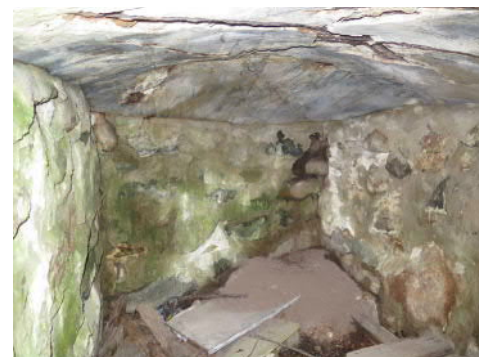
Vasemmalla ylhäällä I Petäjäksen länsiosassa Petäjäksentien pohjoispuolella osin kallioon louhitut asemat erottuvat selkeästi maisemassa. Oikeassa yläkuvassa näkyy painuneempaa, mutta edelleen selkeästi havaittavaa ampumahautaa Petäjäksentien pohjoispuolella. Ylhäällä Petäjäksentien eteläpuolella, lähellä Urholan huvilan pihapiiriä sijaitsevia varustuksia. Vasemmalla olevissa kuvissa on myöhempää rakentamista, joka saattaa ajoittua toisen maailmansodan aikoihin. Kyseinen luonnonkiviseinäinen, osittain valettu ja holvikattoinen huone sijaitsee Petäjäksentien eteläpuolella. Kyseessä saattaa olla myös hävinneen huvilan kellari, mutta sijainti aivan juuri ja juuri tien varressa erottuvan yhdyshaudan päässä voisi viitata myös jonkinlaiseen suojahuoneeseen.

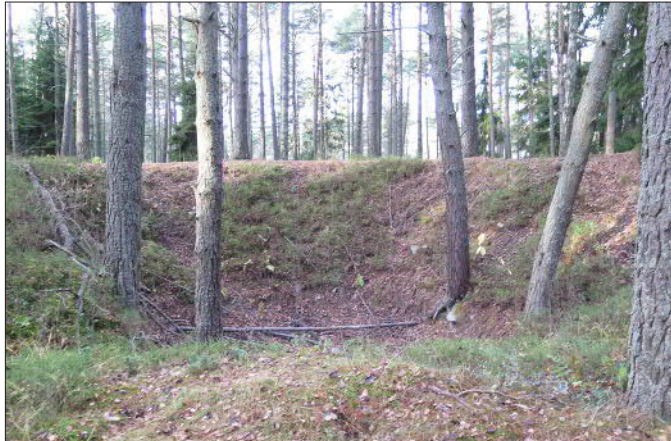
I Petäjäksen itäosassa varsinaiset tykkiasemat ovat vaikuttavan kokoisia kaivantoja. Kokonaisuus erottuu selkeästi maastossa. Yhdyshaudassa on tasaisin välein myös pienempiä asemia.

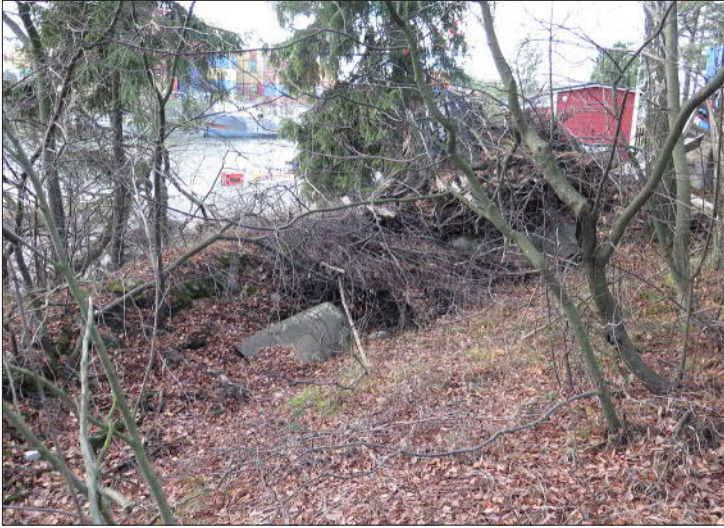
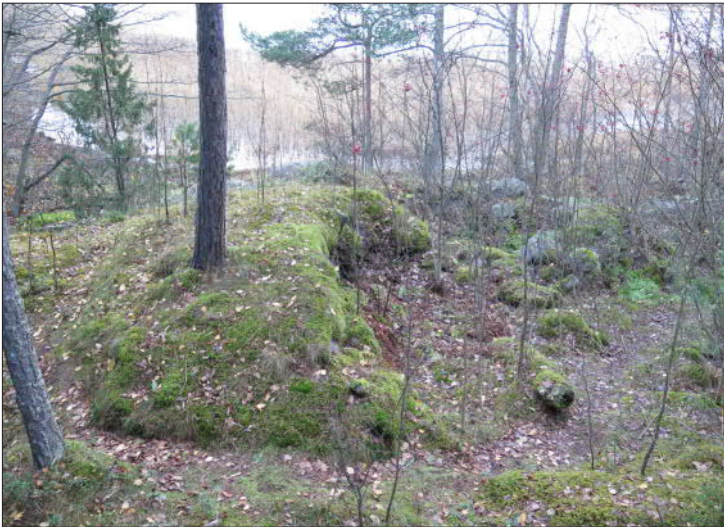
Petäjäksentie 234 pihapiirin länsipuolella sijaitseva ampumahauta oli inventointihetkellä peitetty pahoin puutarha- ym. jätteillä. Alakuvassa aivan Petäjäksiemen länsipäässä sijaitseva ranta-asema.
