**UIMAVESIPROFIILI
SAHARANTA**

2015

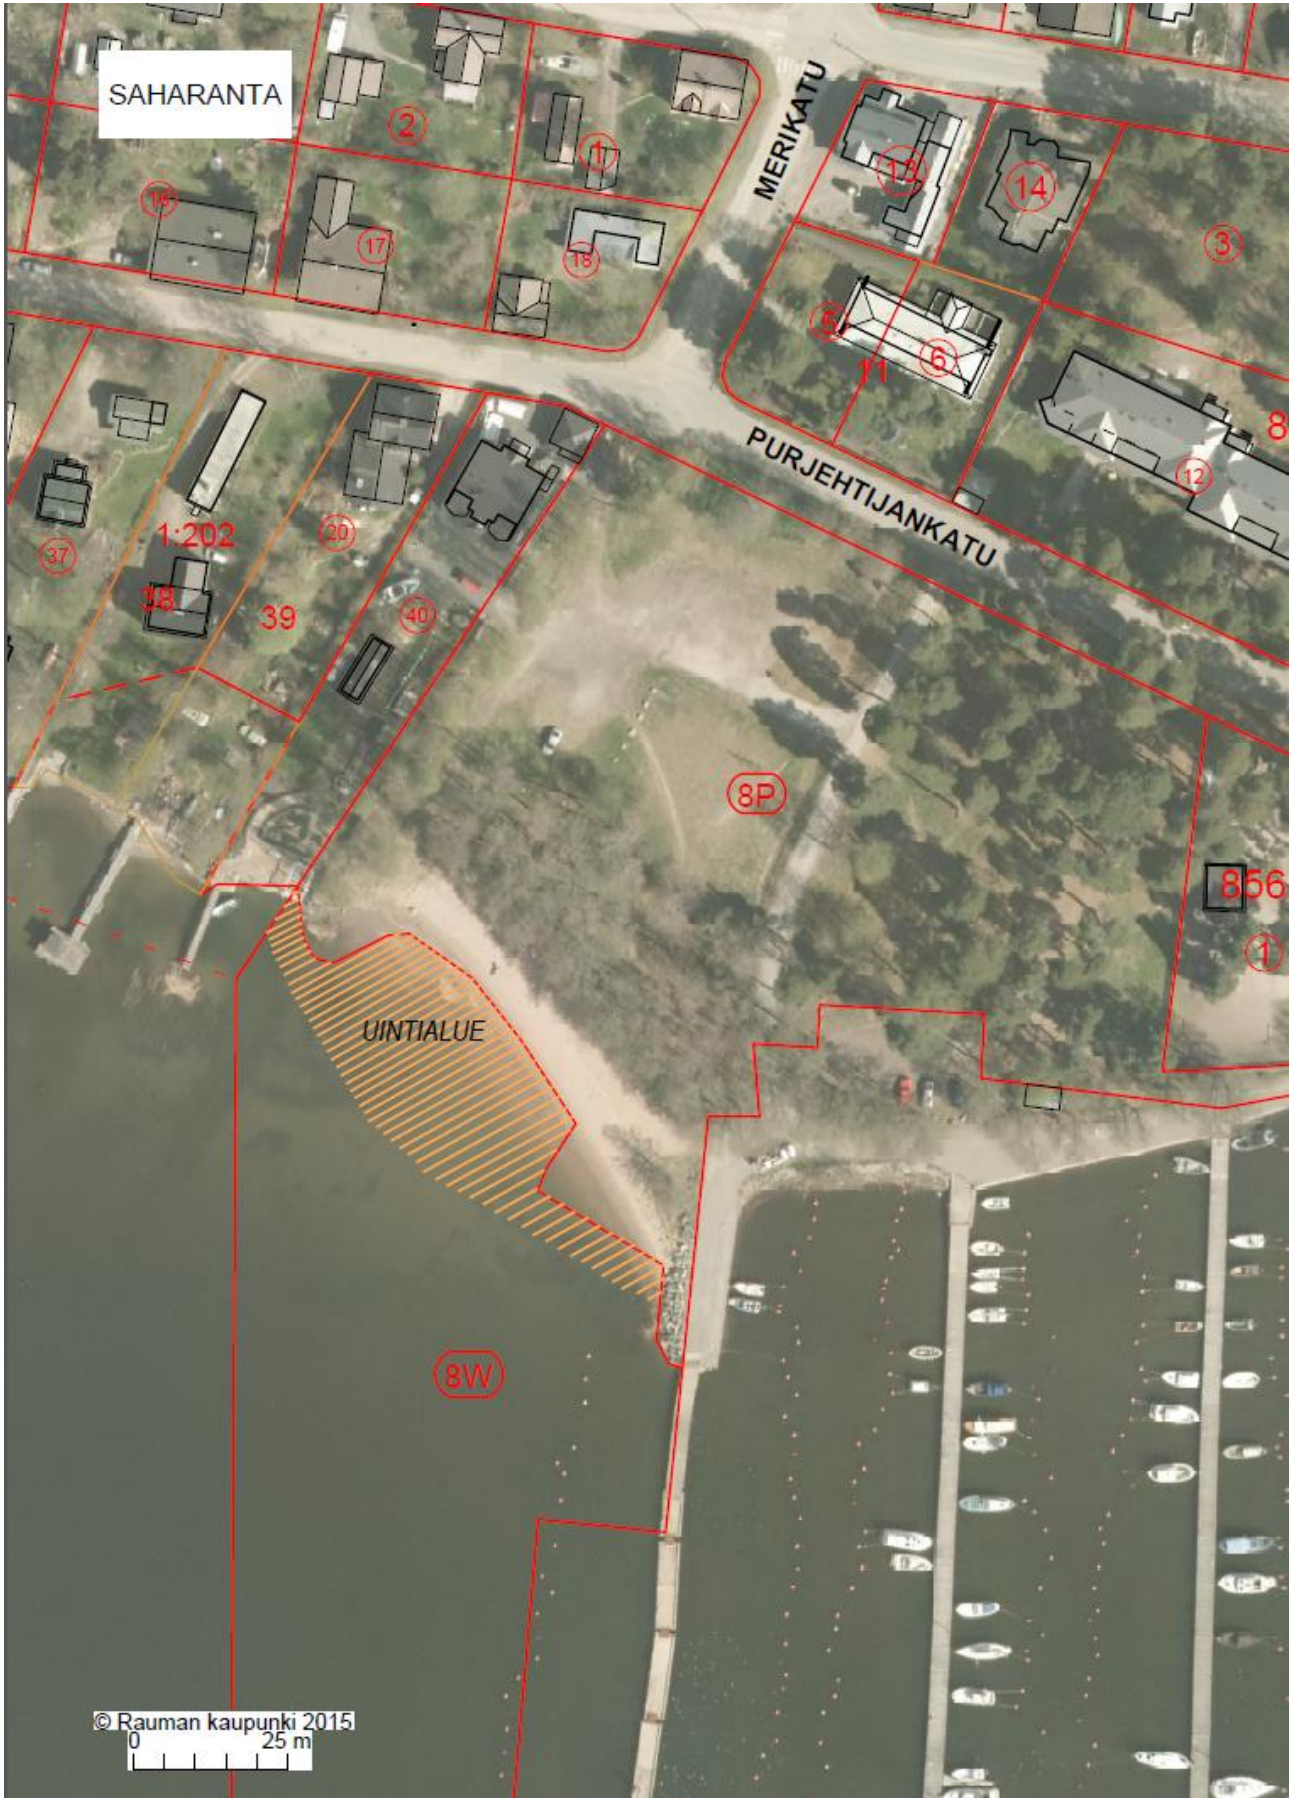
2.1 Uimarannan nimi	Saharannan uimaranta
2.2 Uimarannan lyhyt nimi	Saharanta
2.3 Uimarannan ID-tunnus	F1122684003
2.4 Osoitetiedot	Purjehtijankatu 26, 26200 Rauma
2.5 Koordinaatit *)	X: 6781671; Y: 1525621
2.6 Kartta Saharannan uimarannasta ja uintialueesta sekä uimarannan ympäristöstä.
